État et perspectives de restauration des traverses de cours d'eau en forêt publique

PRÉSENTATION COLLOQUE ANNUEL 2024 DE
L'AGRCQ

ANTOINE PLOURDE-ROULEAU, DIRECTEUR GÉNÉRAL
VÉRONIQUE FUROIS, CHARGÉE DE PROJETS

AVRIL 2024

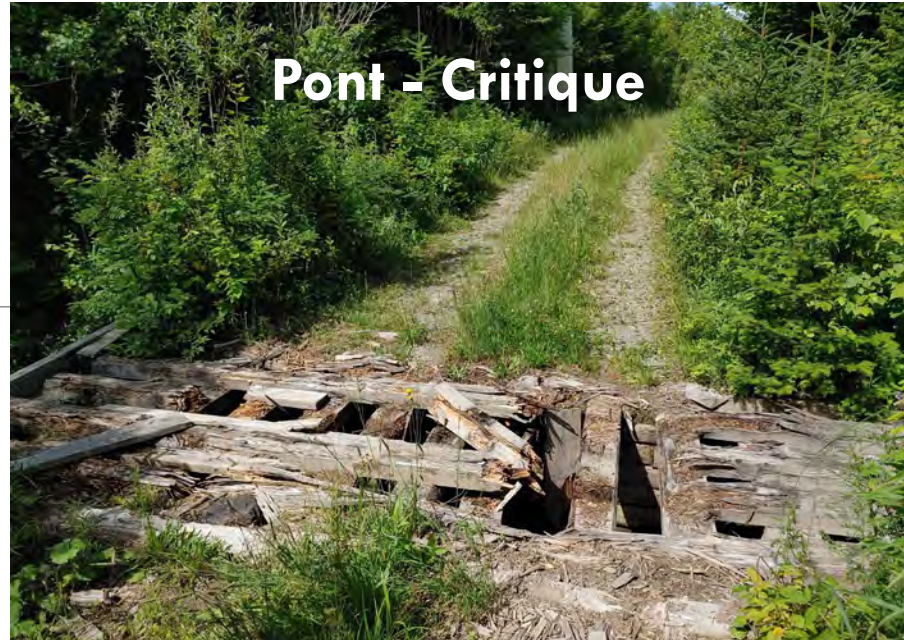
Pont - Critique

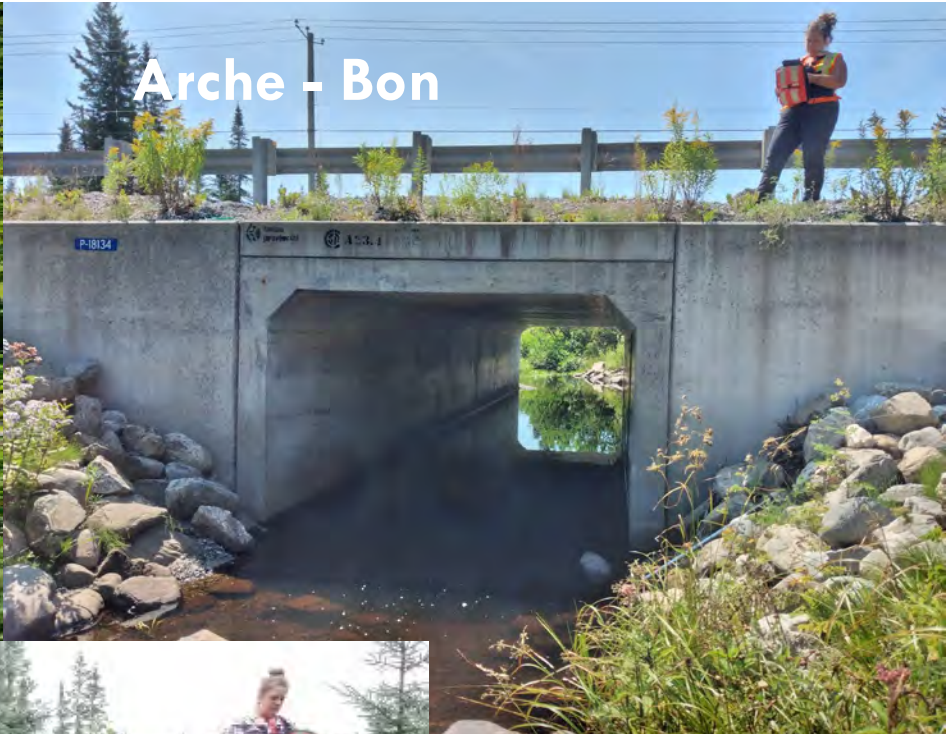
Arche - Bon

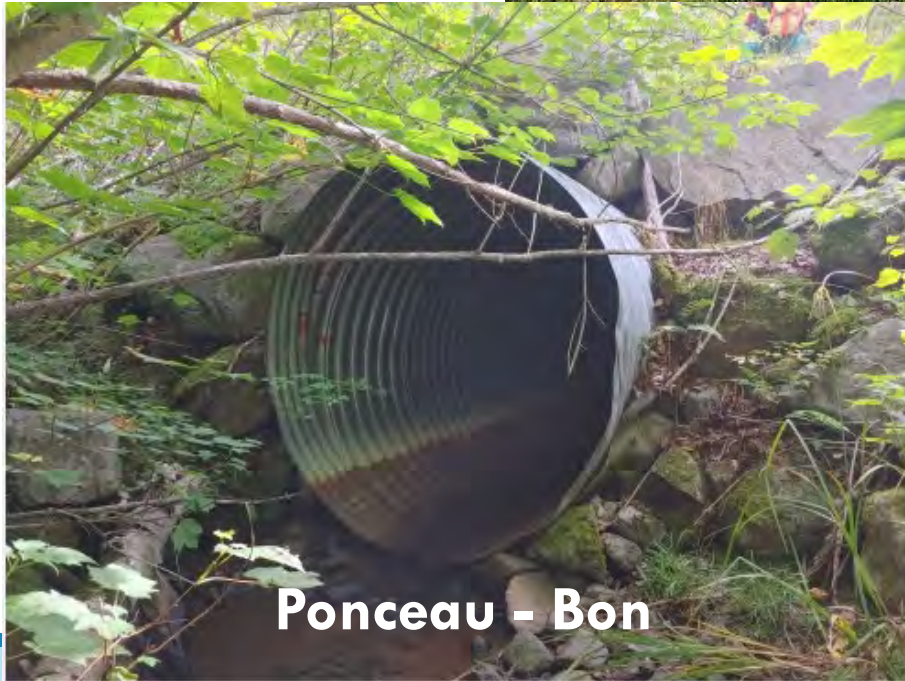
Ponceau - Bon

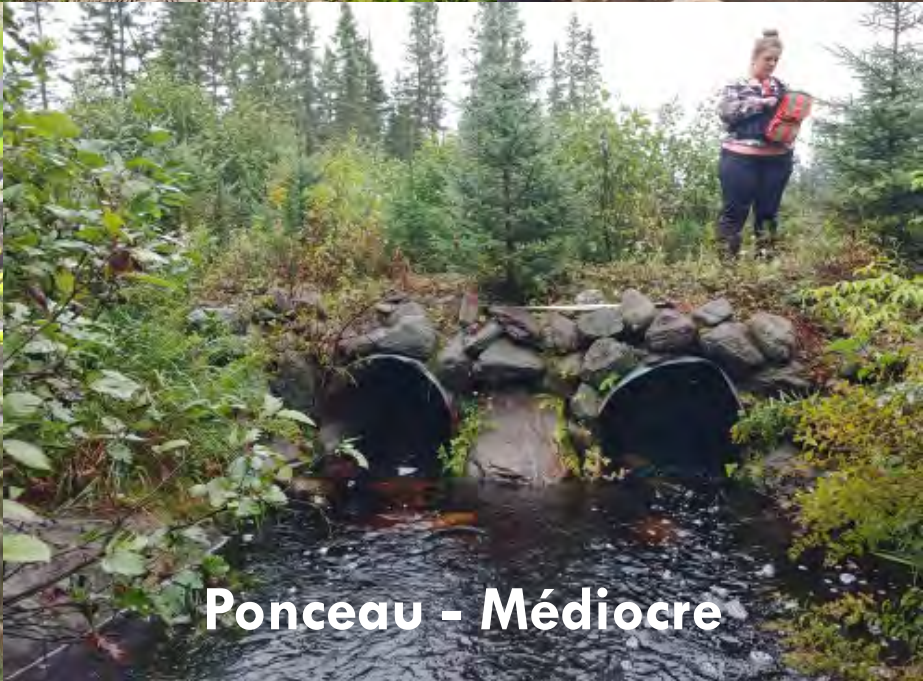
Ponceau - Médiocre

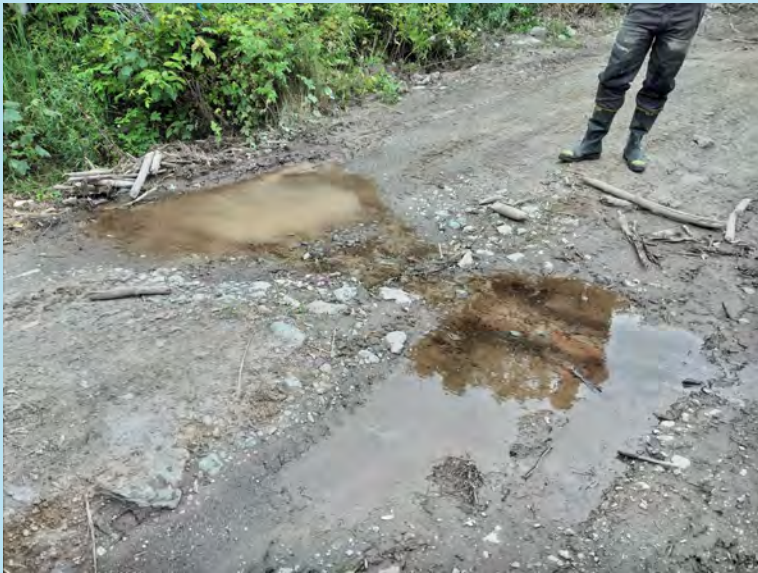
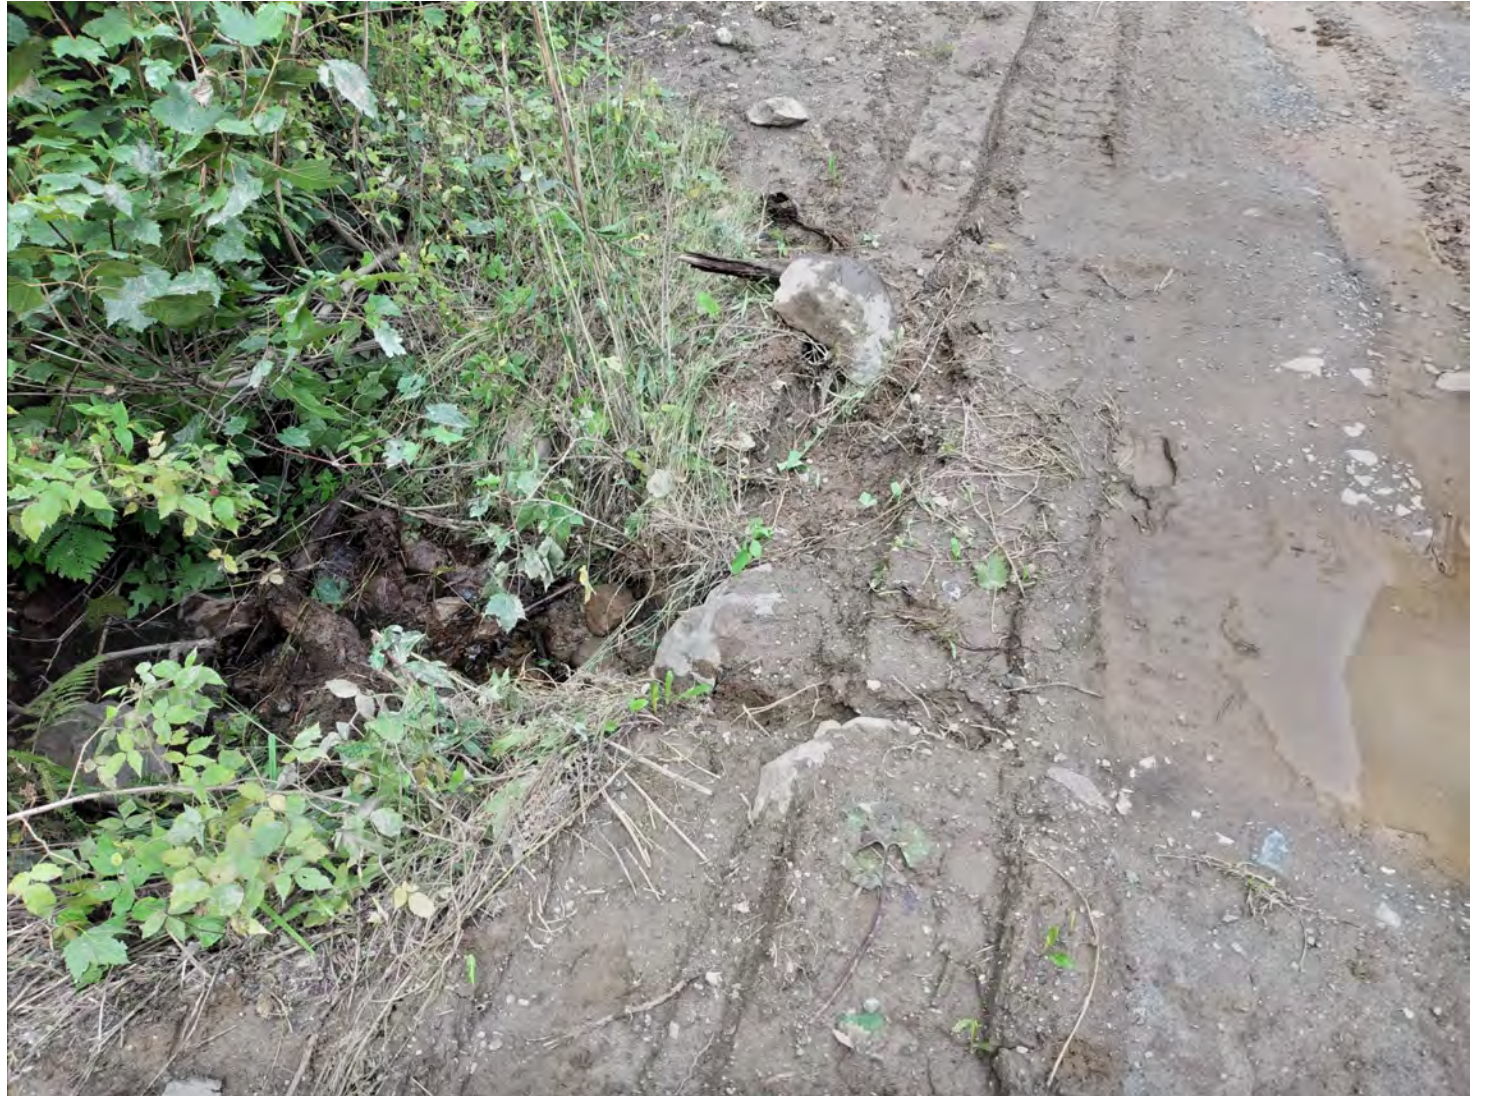
- Absence de fossés de drainage ou érosion de la surface de roulement
- Ruissellement de la surface de roulement s'écoule directement sur le talus du remblai du chemin/absence de digues (bourrelets) qui permettraient d'empêcher le ruissellement de rejoindre le cours d'eau.
- Connectivité des fossés au cours d'eau au niveau de la traverse

Érosion transversale

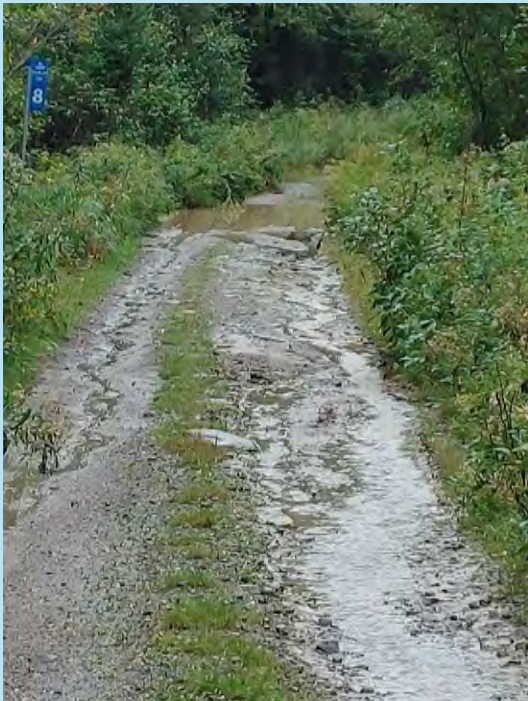
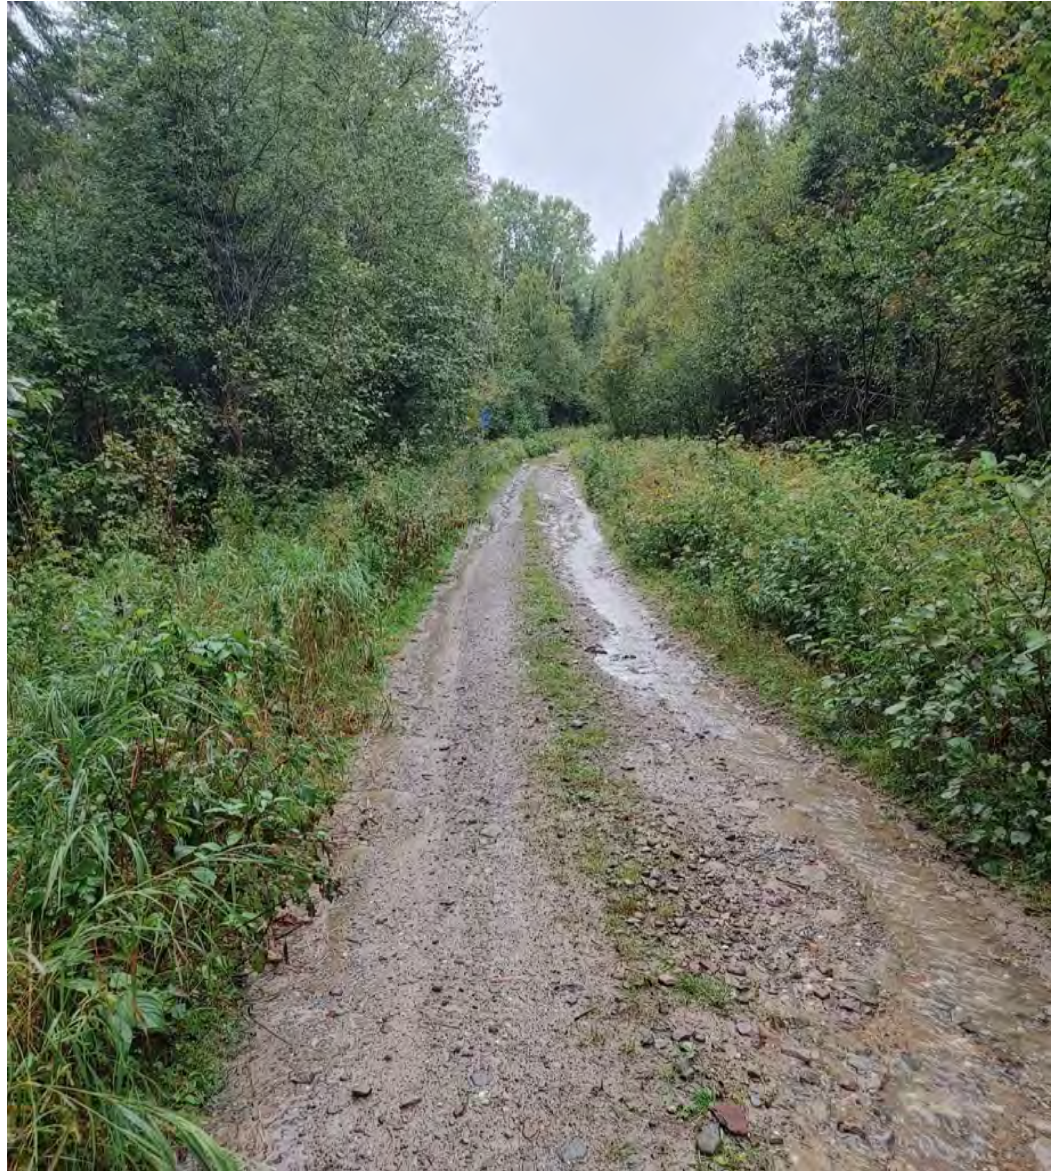
Érosion longitudinale

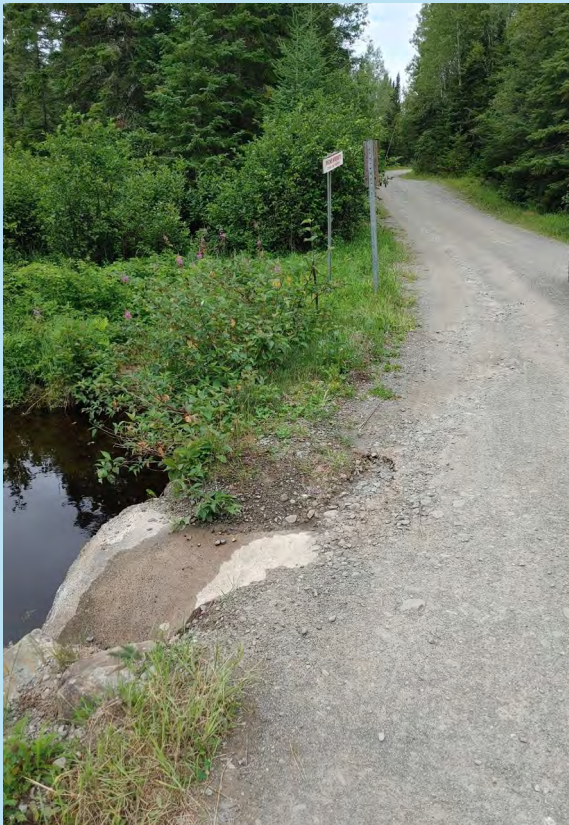
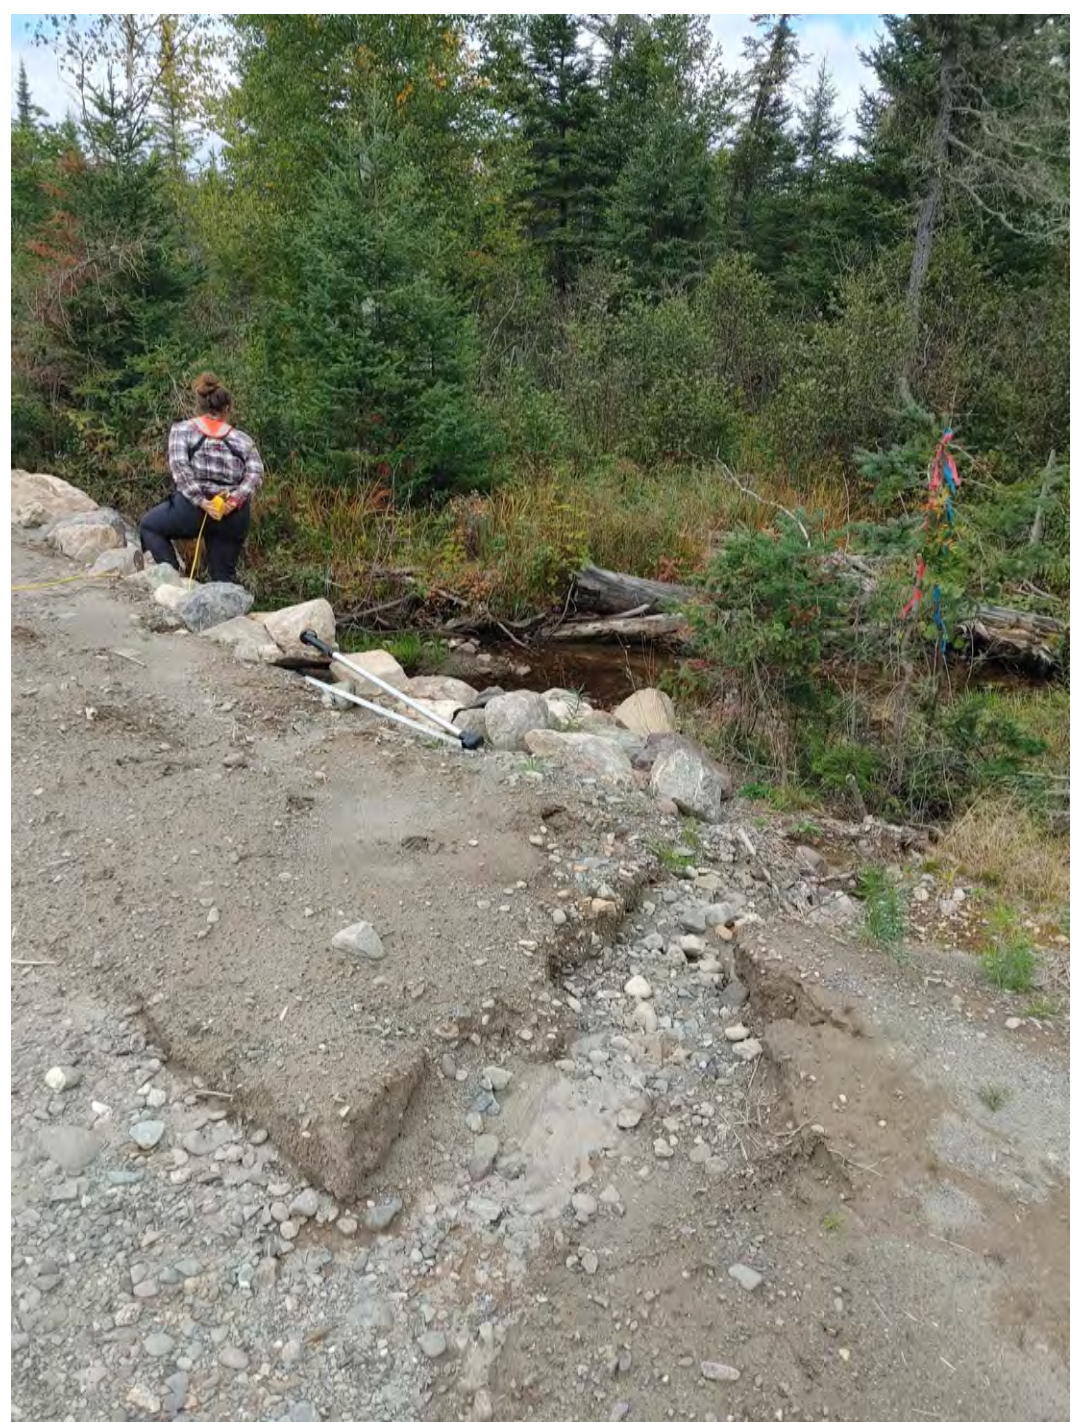
Érosion du remblai

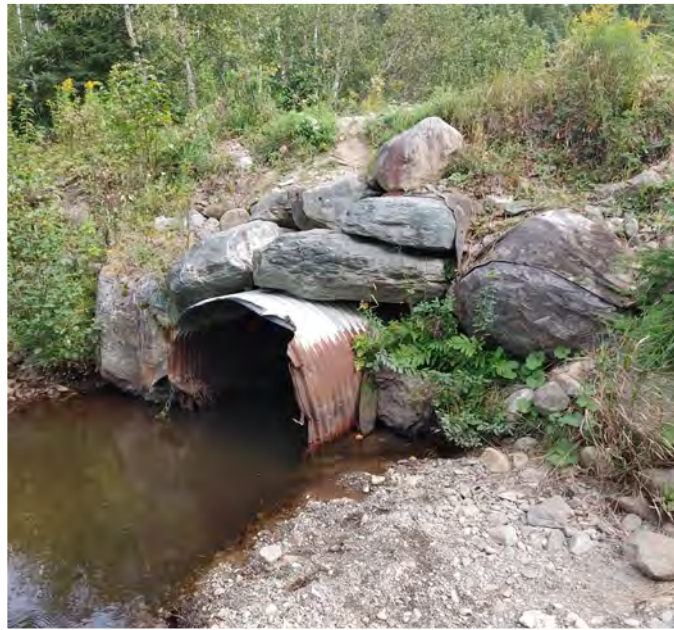
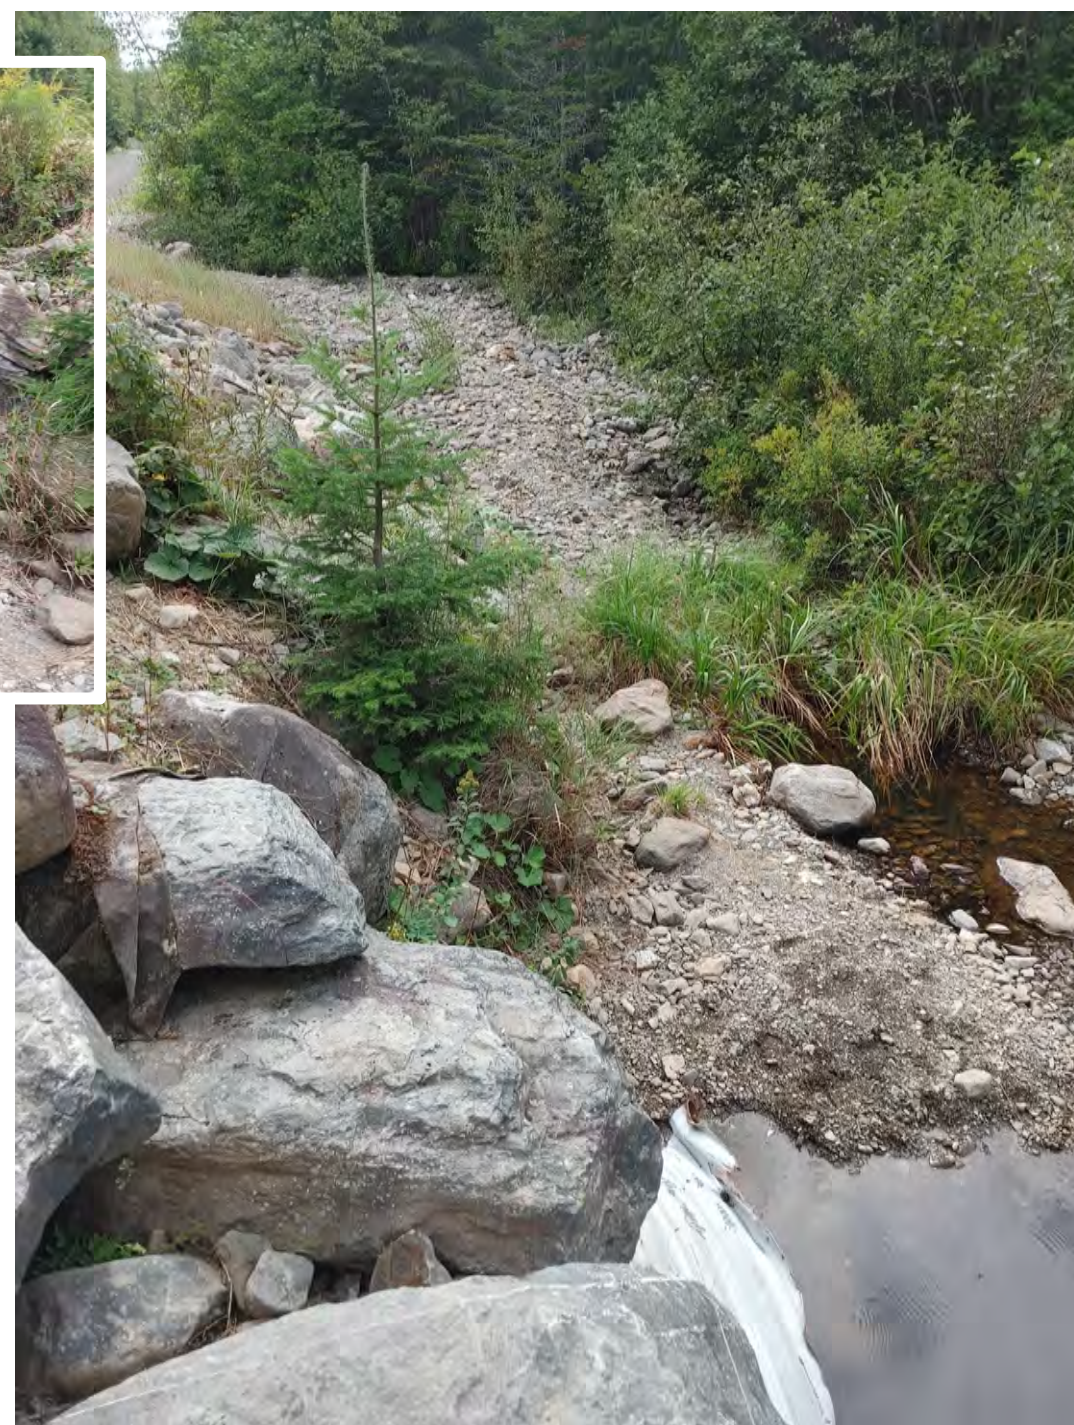
Connectivité du fossé

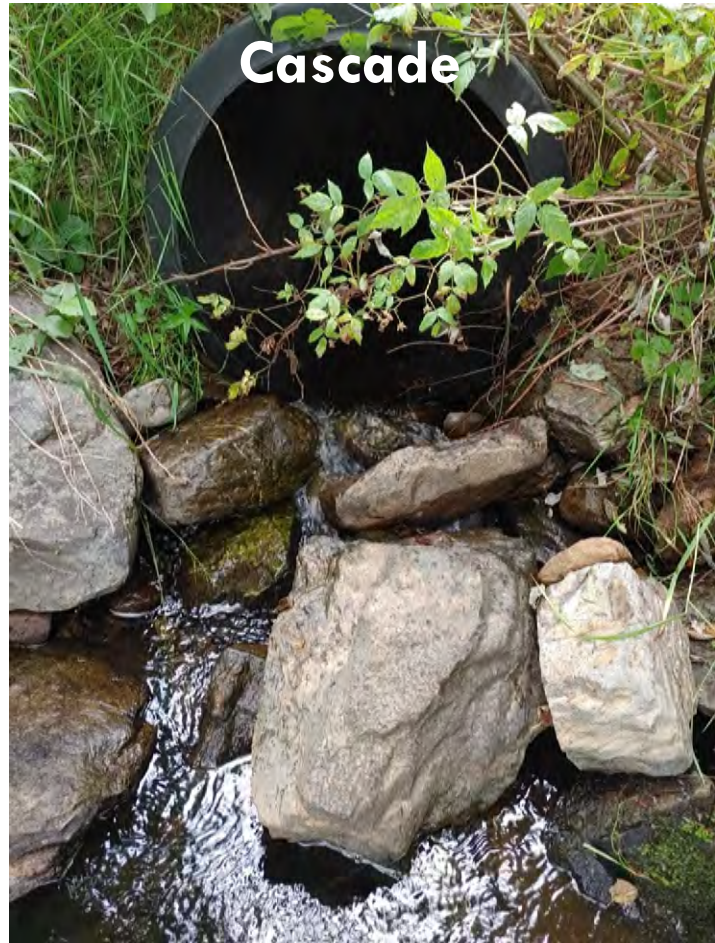
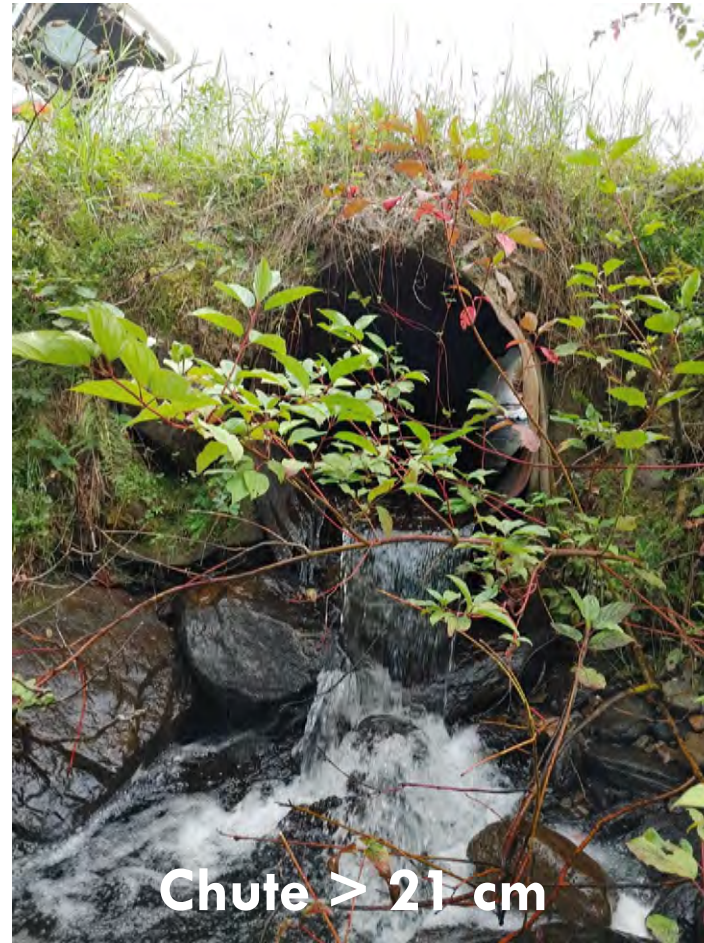
- 35 % des traverses représentaient une entrave sérieuse à la libre circulation/accès à de l'habitat
 - 66 % dans des cours d'eau permanents.
- La hauteur de la chute/cascade à l'exutoire justifiait l'identification à titre d'entrave dans 24 % des cas (Burford et coll., 2009)

Obstructions au passage du poisson

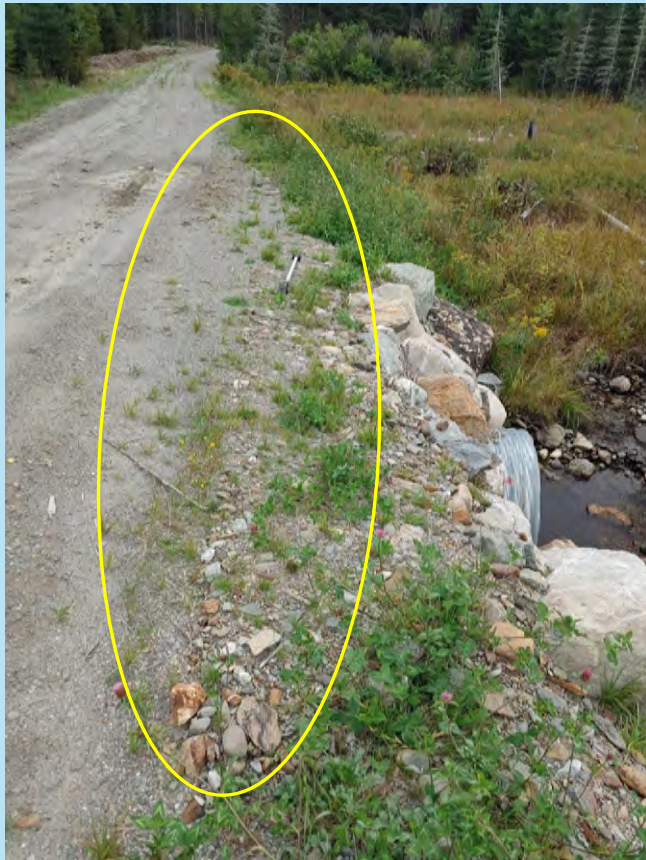
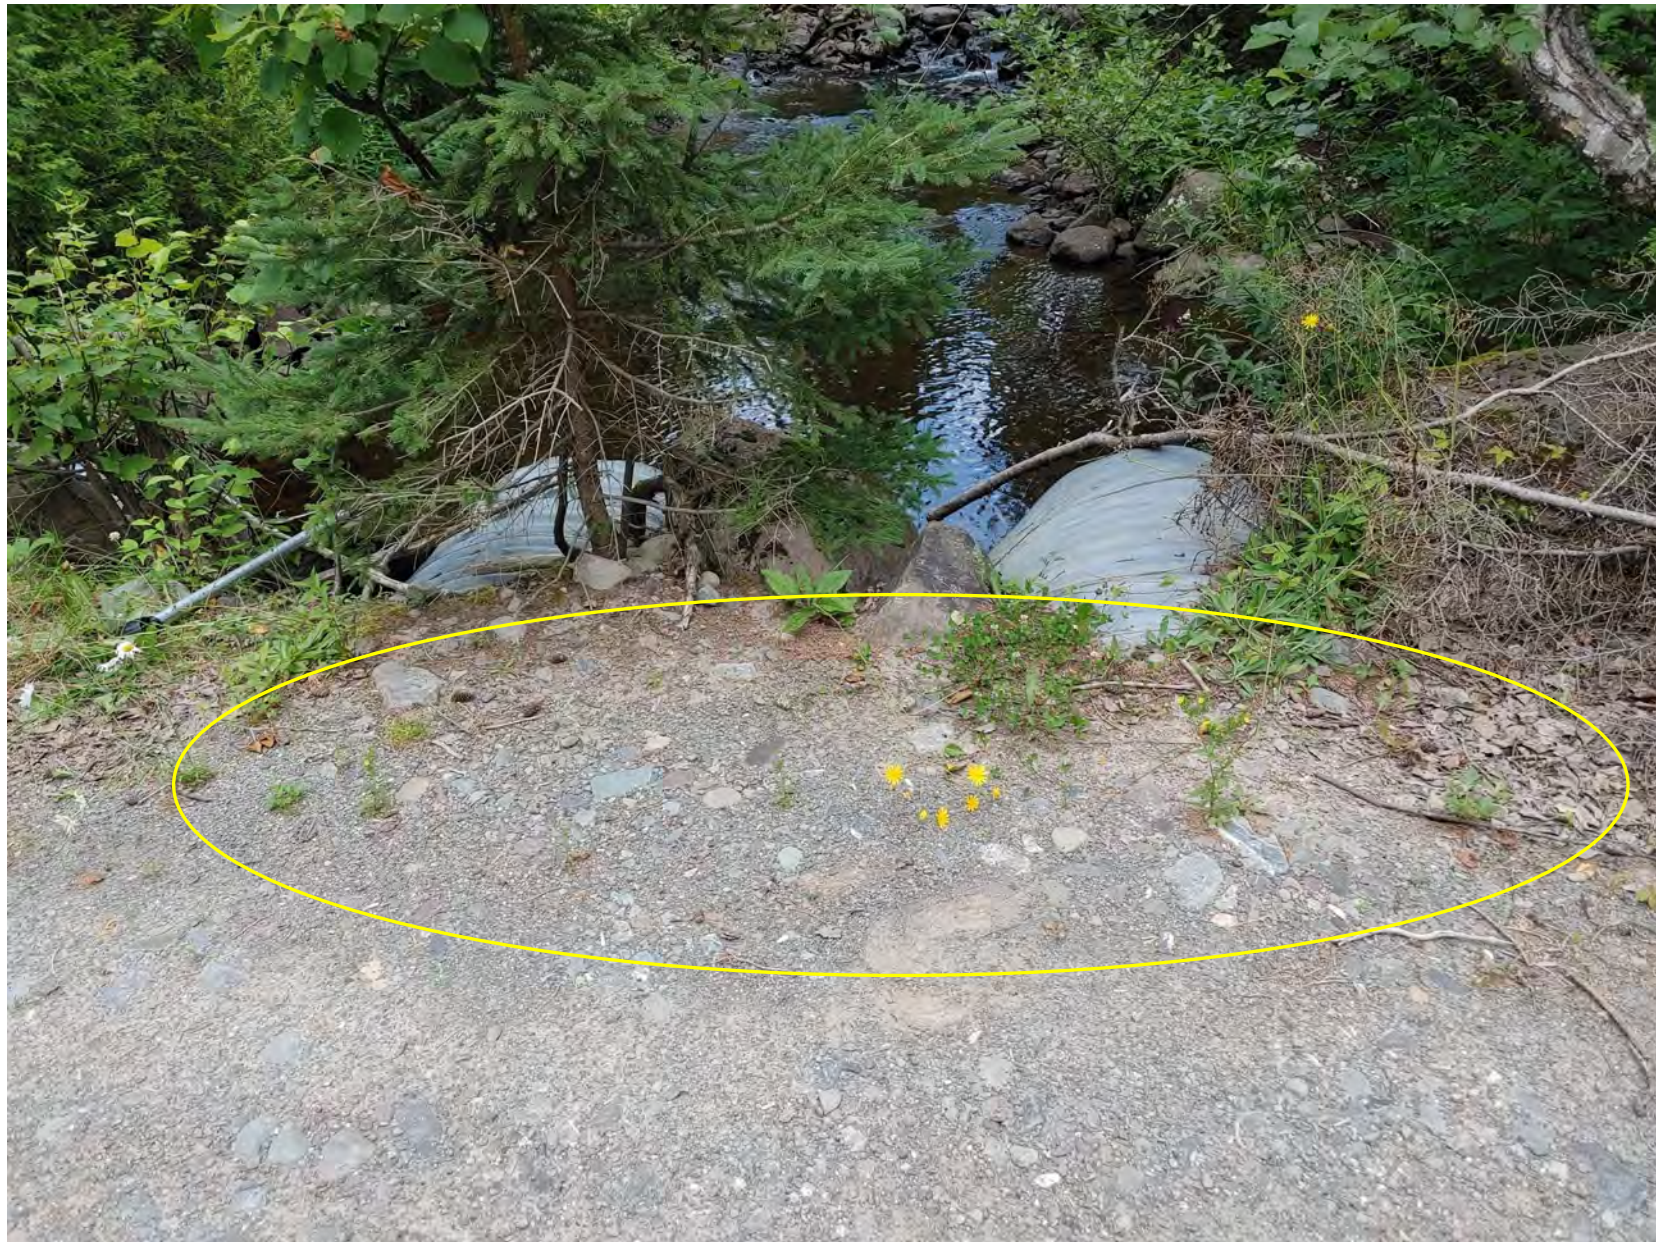
Absence de digue

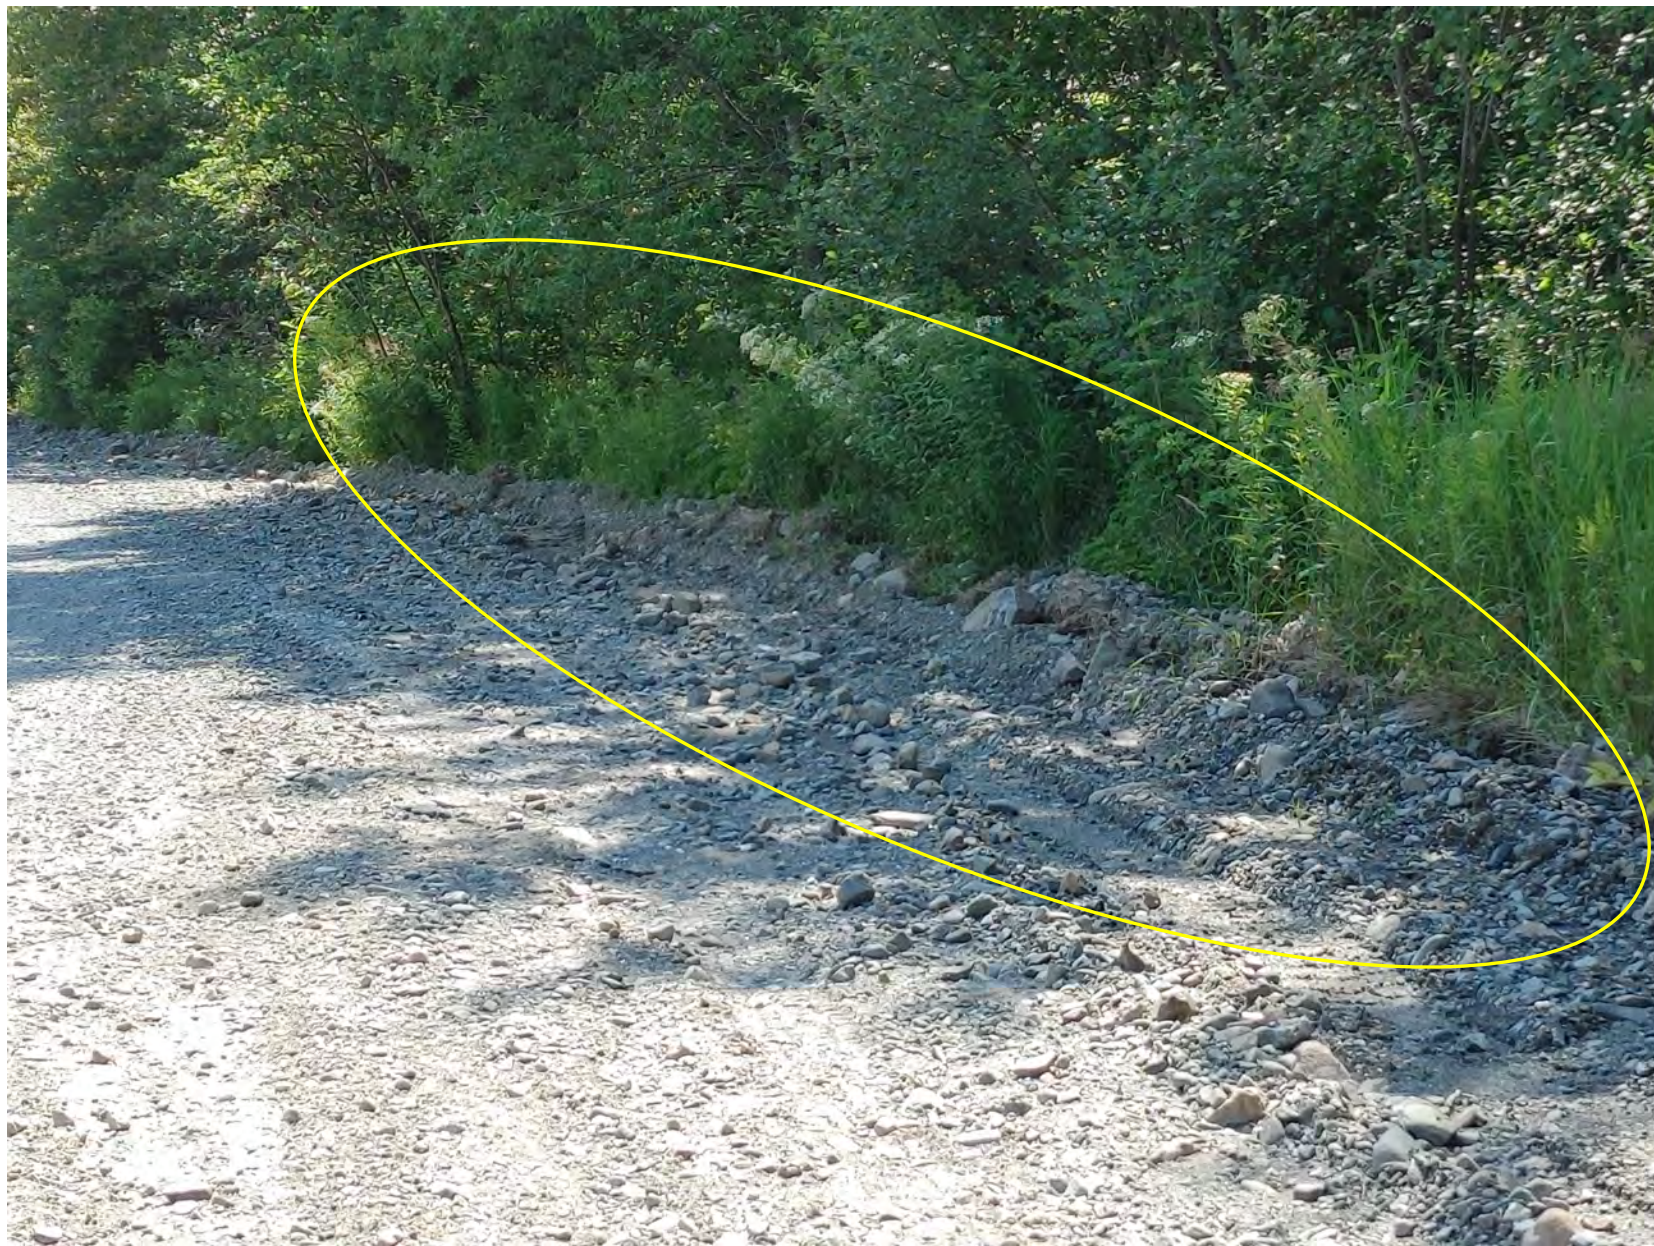
Digue au
mauvais endroit

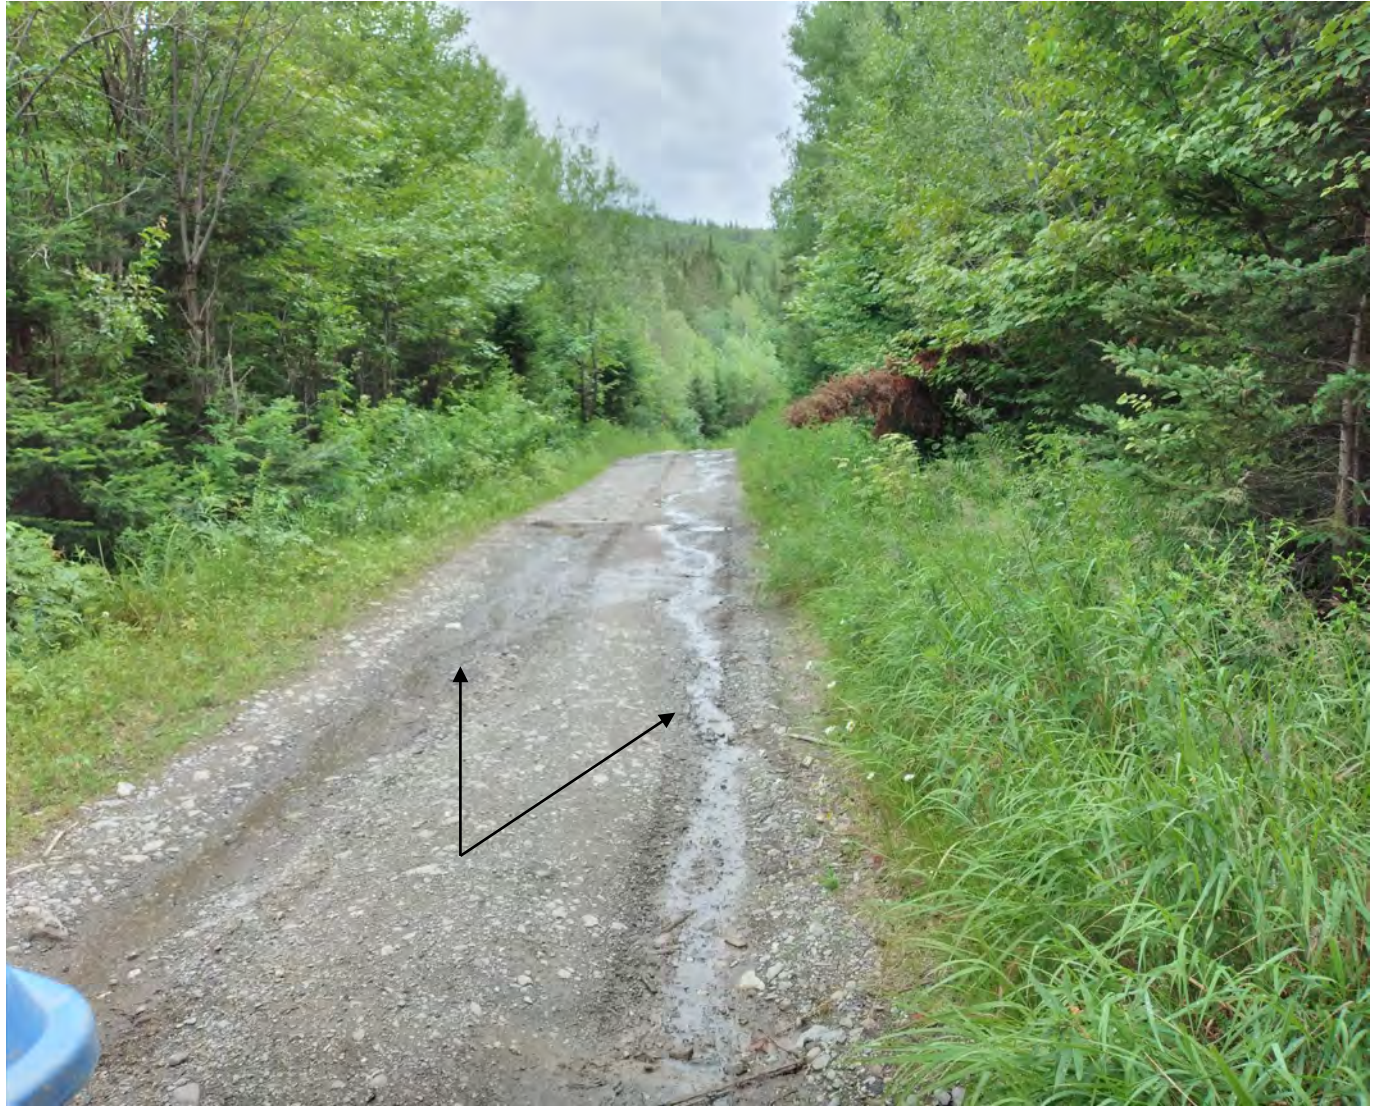
Ornières
