# Chenal à deux niveaux

Colloque des gestionnaires régionaux  
de cours d'eau du Québec

7 avril 2016

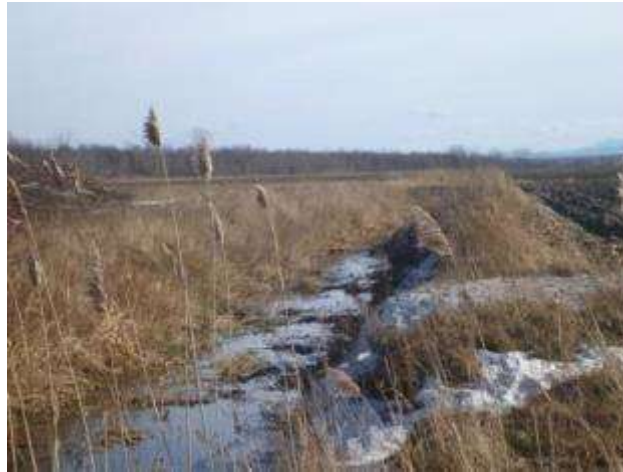
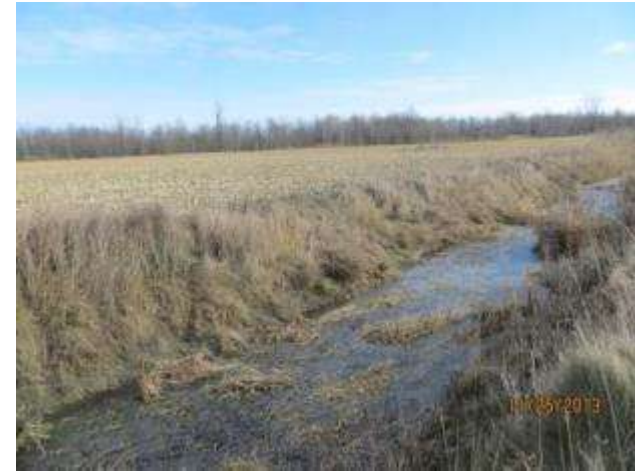
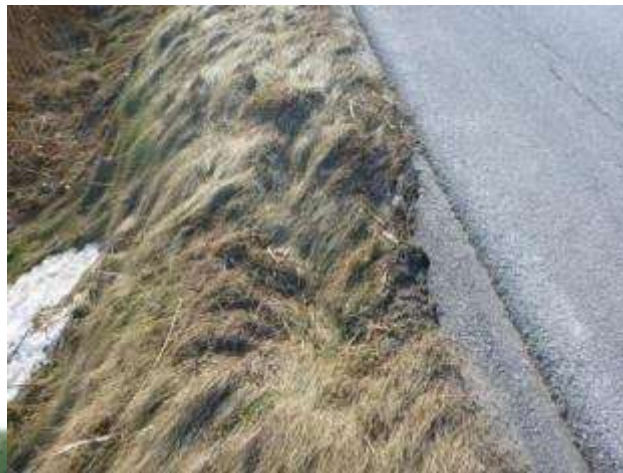
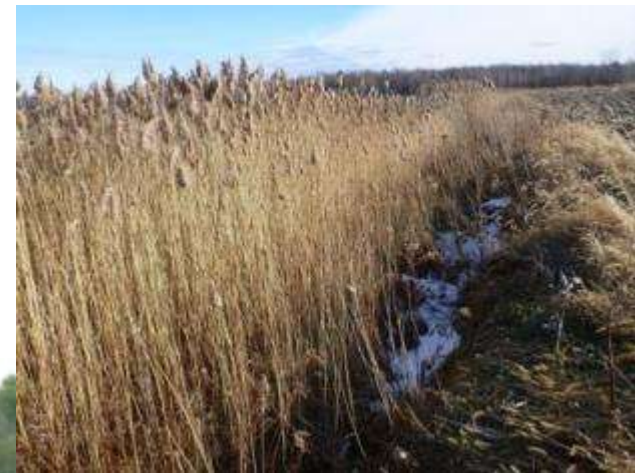
- Accumulation d'eau en aval (0+200 à 1+100)
- Instabilité de talus (1+700 à 1+784) = l'accotement d'un chemin
- Bande de protection riveraine insuffisante
- Sédiments retrouvés en aval (loam)
- Présence de phragmite
- Fréquence d'entretien: 10-15 ans

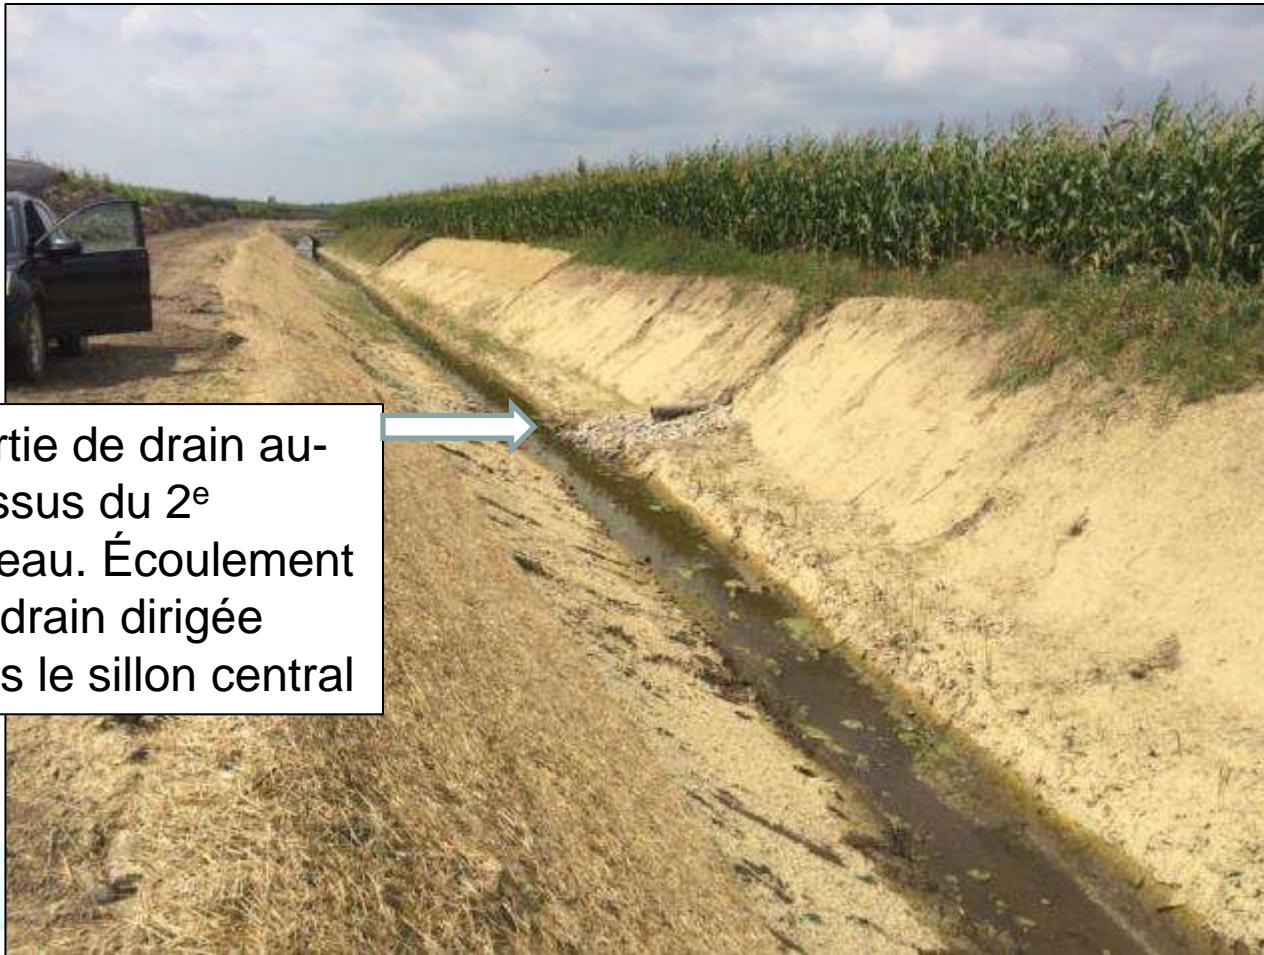
Sortie de drain au-  
dessus du 2<sup>e</sup>  
niveau. Écoulement  
du drain dirigée  
vers le sillon central

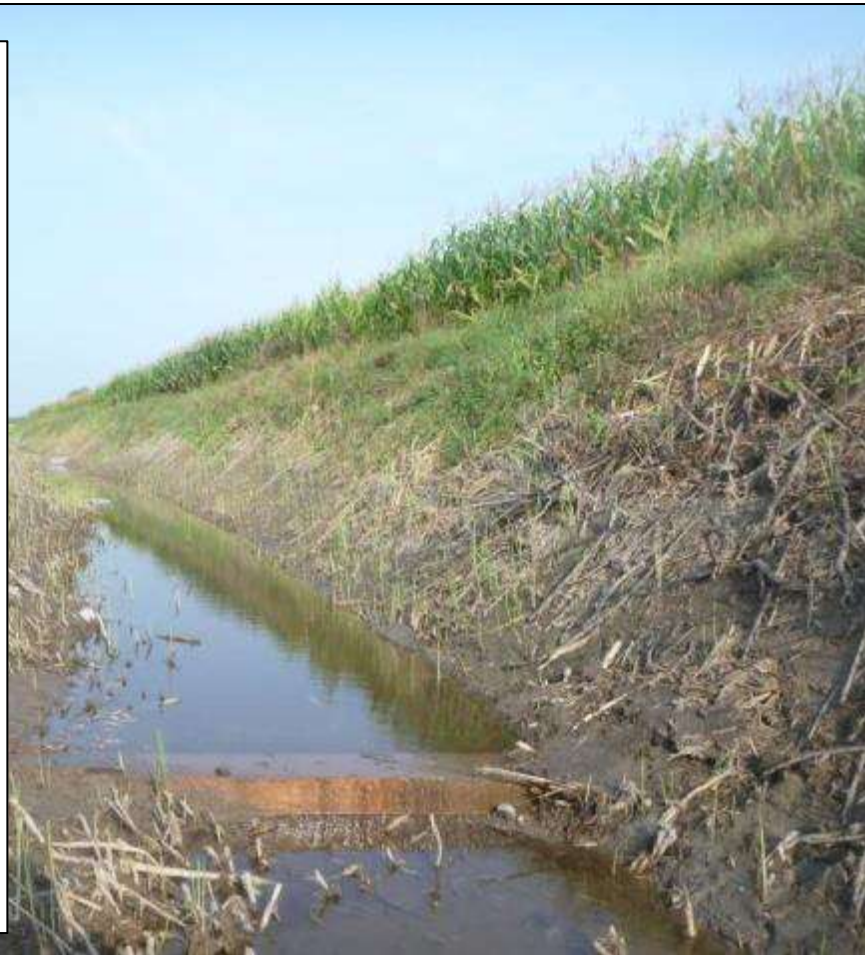
- Hauteur de 20 cm
- Doit être installé sur une sous fondation compactée pour éviter que l'eau s'infiltré en dessous
- Pas un obstacle au passage du poisson en crue
- Peut être une solution économique à un problème de régression de fond
- Matériau évolutif
- Ne réchauffe pas l'eau
