La détection des raccordements inversés

De grands bénéfices à faibles coûts

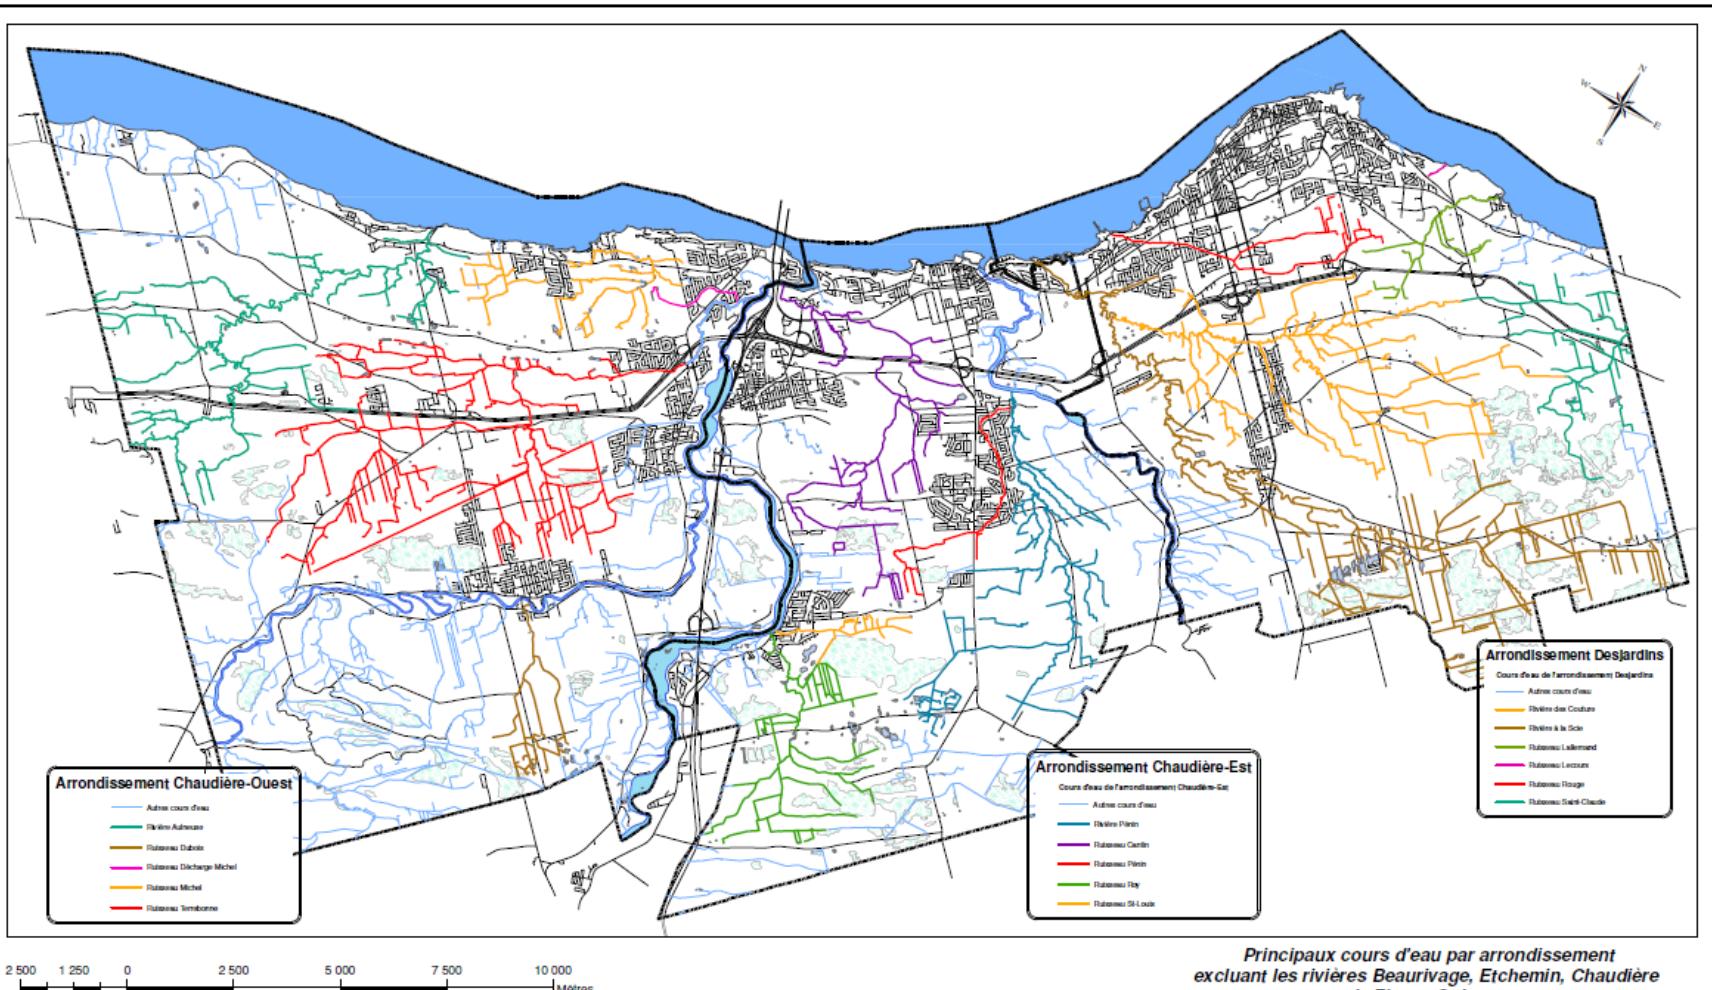
Cours d'eau principaux

Cette carte est basée sur les données au 20 000 du Ministère des Ressources Naturelles et de la Faune. Certains éléments peuvent être erronés ou manquants.

La cartographie à jour des cours d'eau est en cours de réalisation et sera complétée au printemps 2010.

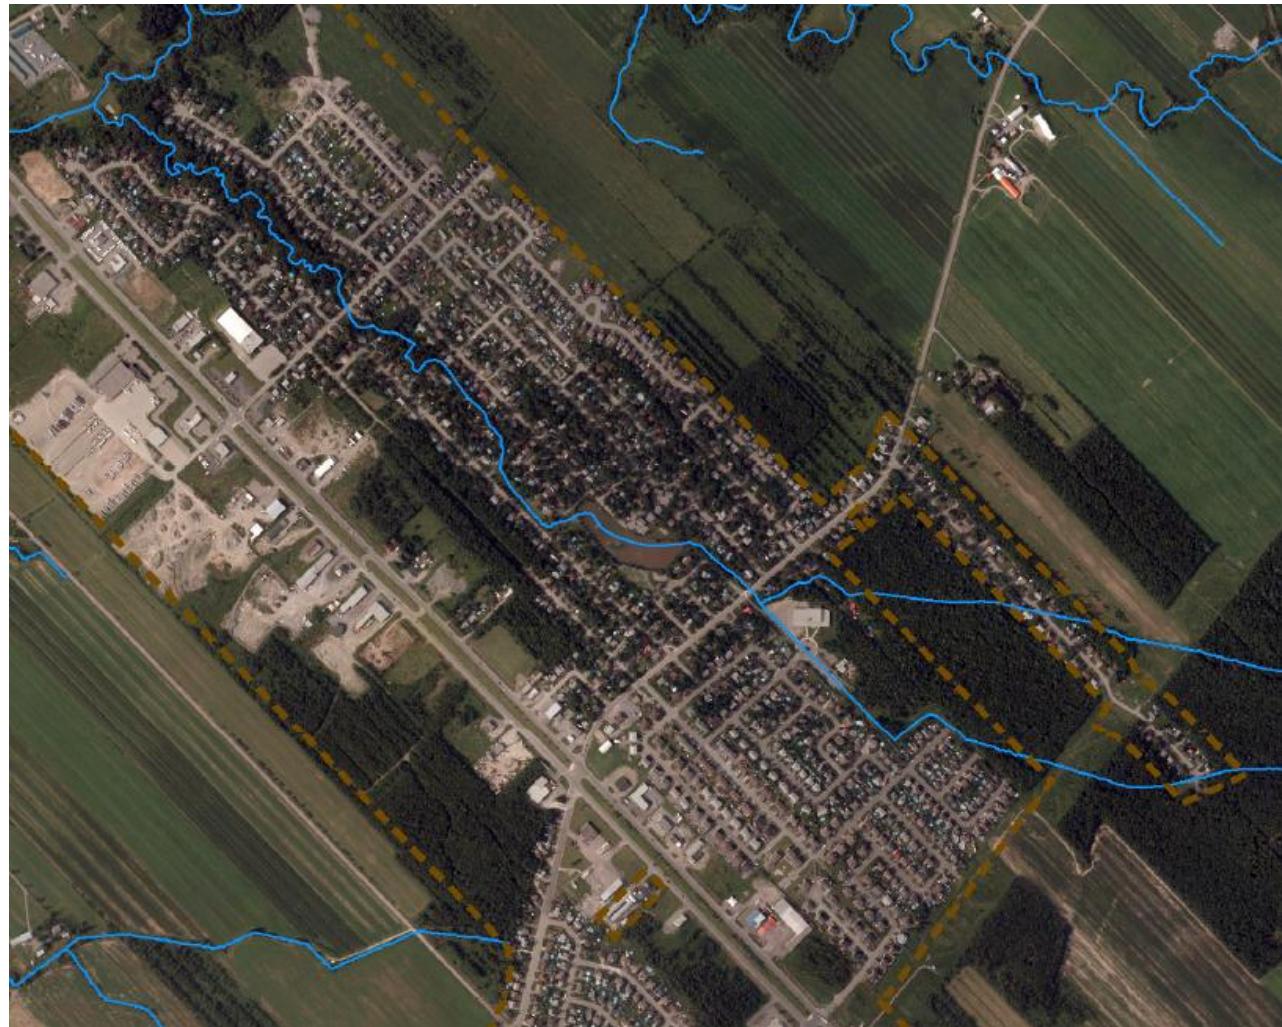
Méthode préconisée: test de fumée

- 1) Déterminer le secteur à inspecter (tronçon de 100 mètres)
- 2) Isoler le tronçon et l'étanchéifier à l'air
- 3) Pousser la fumée à l'aide d'un ventilateur
- 4) Vérifier l'évent de l'ensemble des résidences du tronçon (prévoir des raquettes en hiver!)

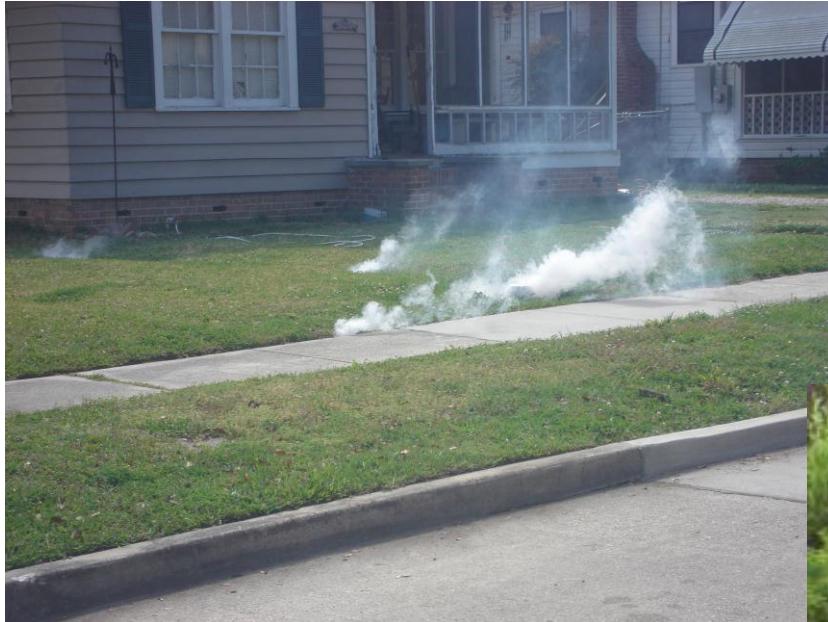
Détection des bris et des gouttières reliées au drains de fondation

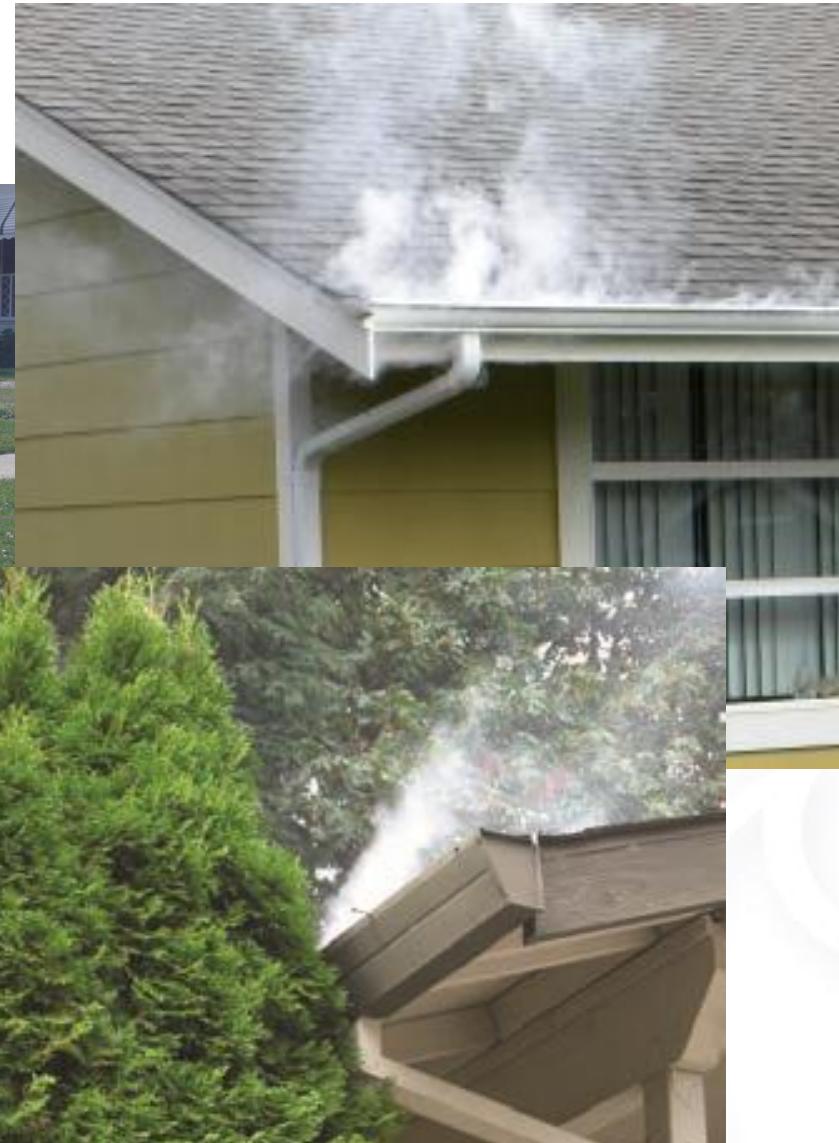
Et des branchements croisés...

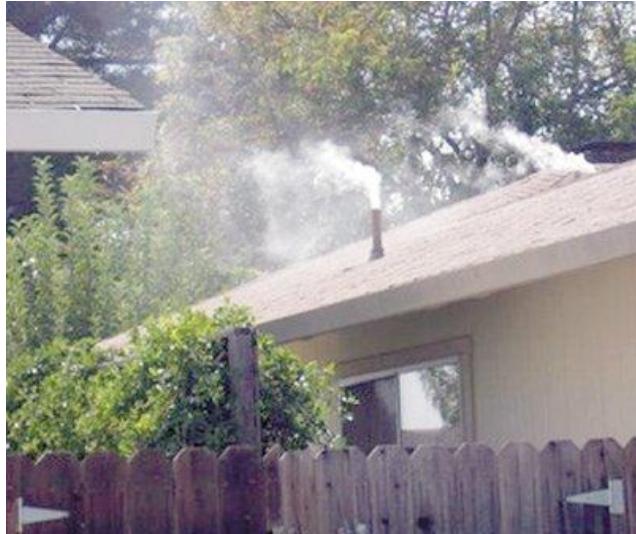
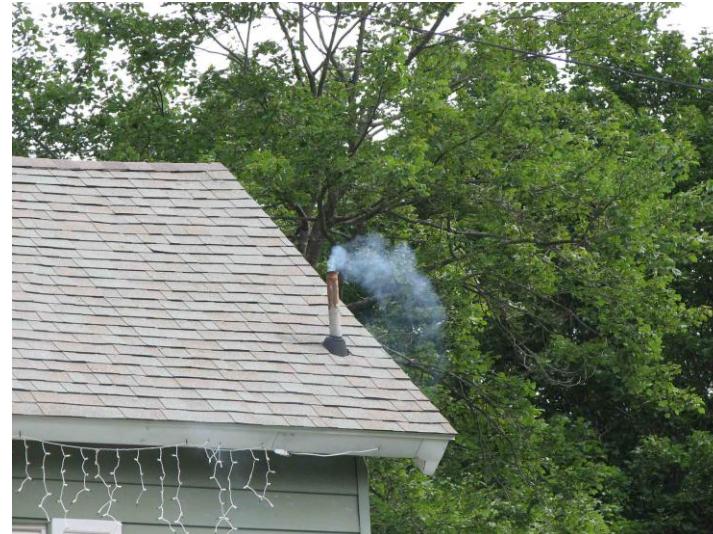
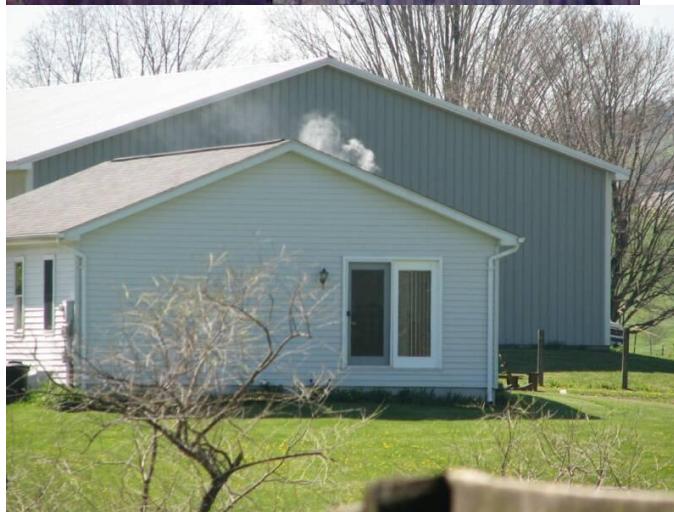
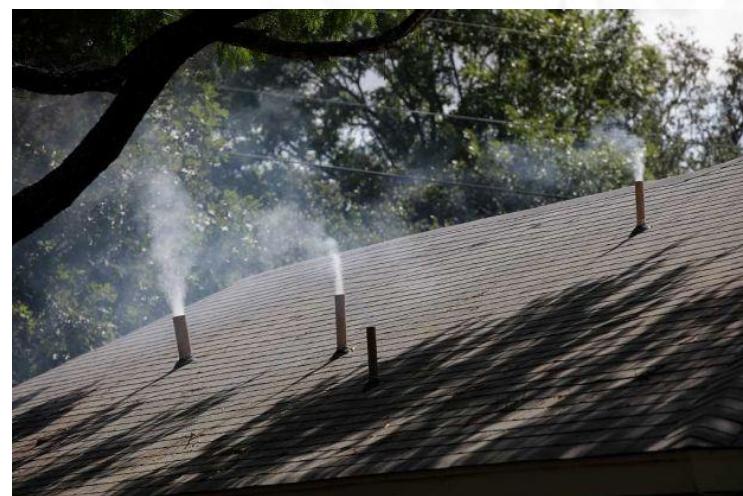
Validation du test de fumée

- Validation des branchements croisés par un test de couleur
- Un avis de non-conformité est ensuite envoyé au propriétaire lui demandant de se conformer dans les 30 jours.
- Un suivi serré est fait avec les propriétaires
- La validation de la correction se fait à nouveau à l'aide d'un test de couleur.
- Un avis de conformité est ensuite envoyé à chaque propriété.
