# CASTORS : UN NOUVEL OUTIL POUR LES GESTIONNAIRES DE COURS D'EAU

**Alexia Couturier, biologiste,  
Directrice adjointe, OBV RPNS**

**AGRCQ, 12 avril 2018**

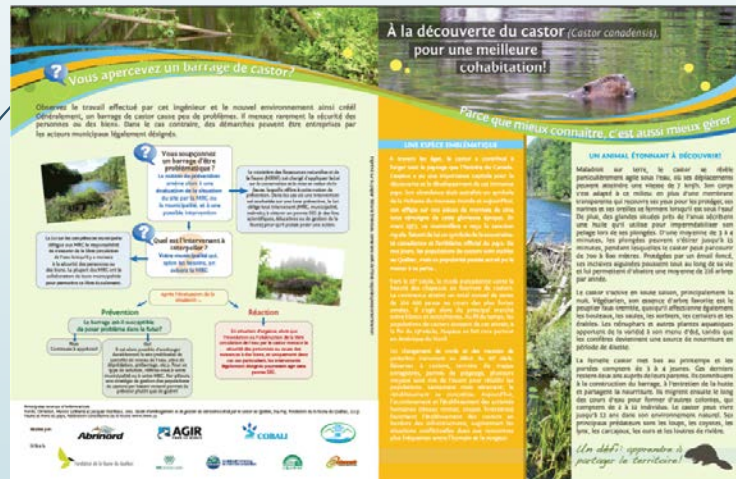
**Outil d'acquisition de connaissances sur les barrages de castors - NOUVEAU BARRAGE**  
- Formulaire -

\* Les champs suivis d'une astérisque dans la feuille de paramètres ainsi que dans l'outil sont obligatoires

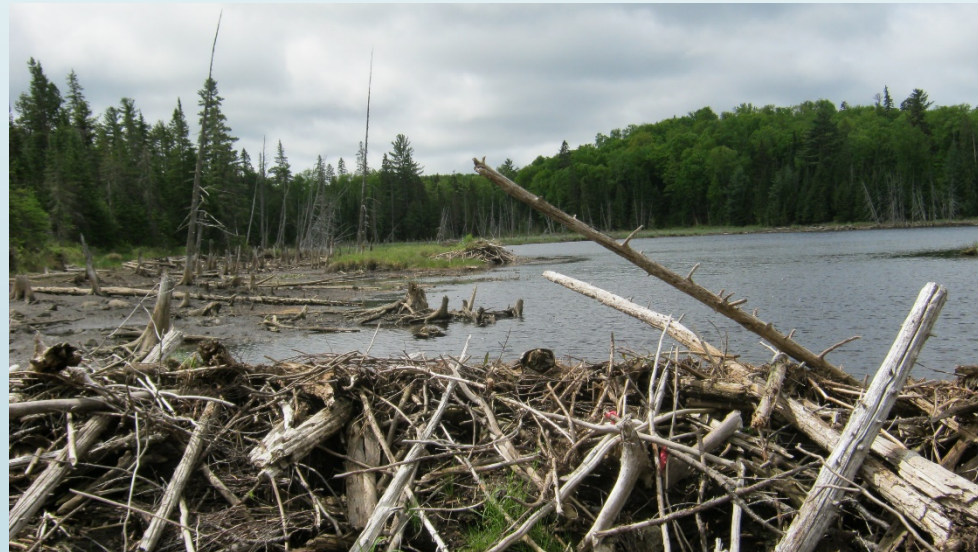
- o Sous-domaines climatiques favorables à l'implantation massive du castor
- o Municipalités de superficies variées couvrant 1 564 km<sup>2</sup>
- o Nombre estimé de colonies : 469 (à raison de 3 col. / 10km<sup>2</sup>)

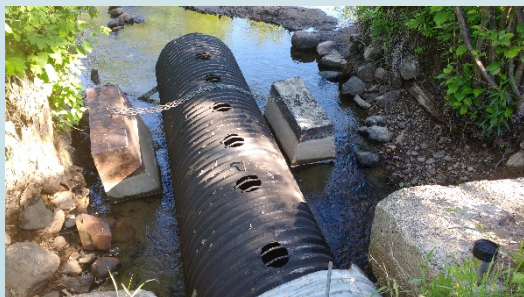
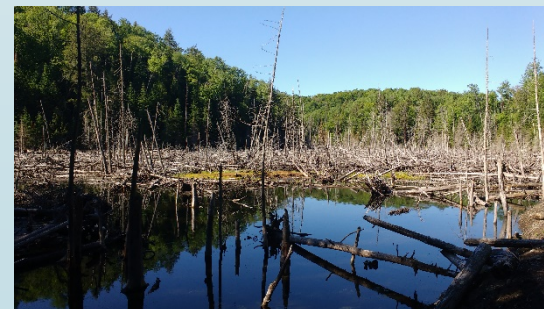
*Conception de plans d'action reliés à la présence de castors (Hénault, 2017)*

- Dispositifs de contrôle de niveau d'eau : avantageux ou non, du fait de la surveillance associée et de l'impact sur la circulation du poisson
  - o Aménagement et conception des ponceaux
  - o Prébarrages : utiles pour stimuler la construction du barrage à un endroit plus adéquat
  - o Systèmes de protection de ponceaux (cylindre, cône, tiges)
  - o Autres dispositifs

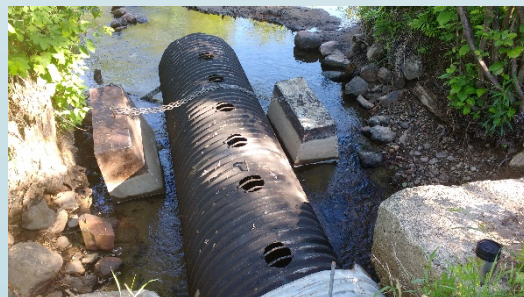
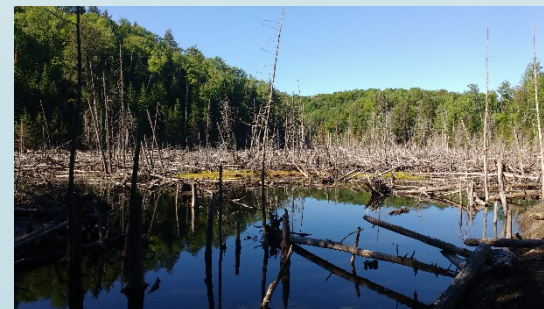
*Conception de plans d'action reliés à la présence de castors (Hénault, 2017)*

- Surdimensionnement des ponceaux : il faudrait viser une probabilité de colmatage inférieure à 50 %
- Coûts plus élevés mais nécessité d'une planification budgétaire à long terme en incluant la durée de vie des ouvrages
- Présentation de coûts dans le rapport
