# Défis et contraintes des interventions dans des cours d'eau en milieux urbains et périurbains

Ville de  
**Sherbrooke**

Bureau de l'environnement

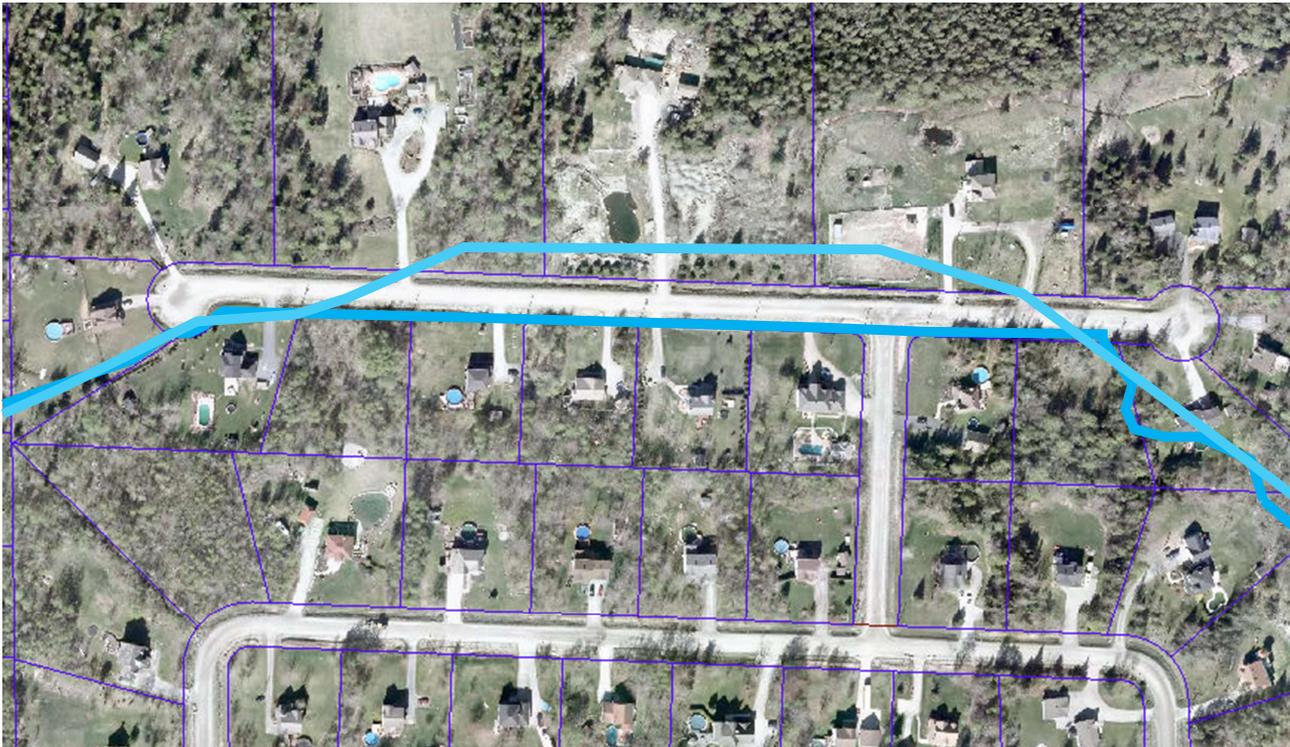
- Cours d'eau redressé et intégré au fossé
- Séries de plaintes :
  - débordement du fossé
  - entrées charretières emportées

**Problème : capacité du réseau**

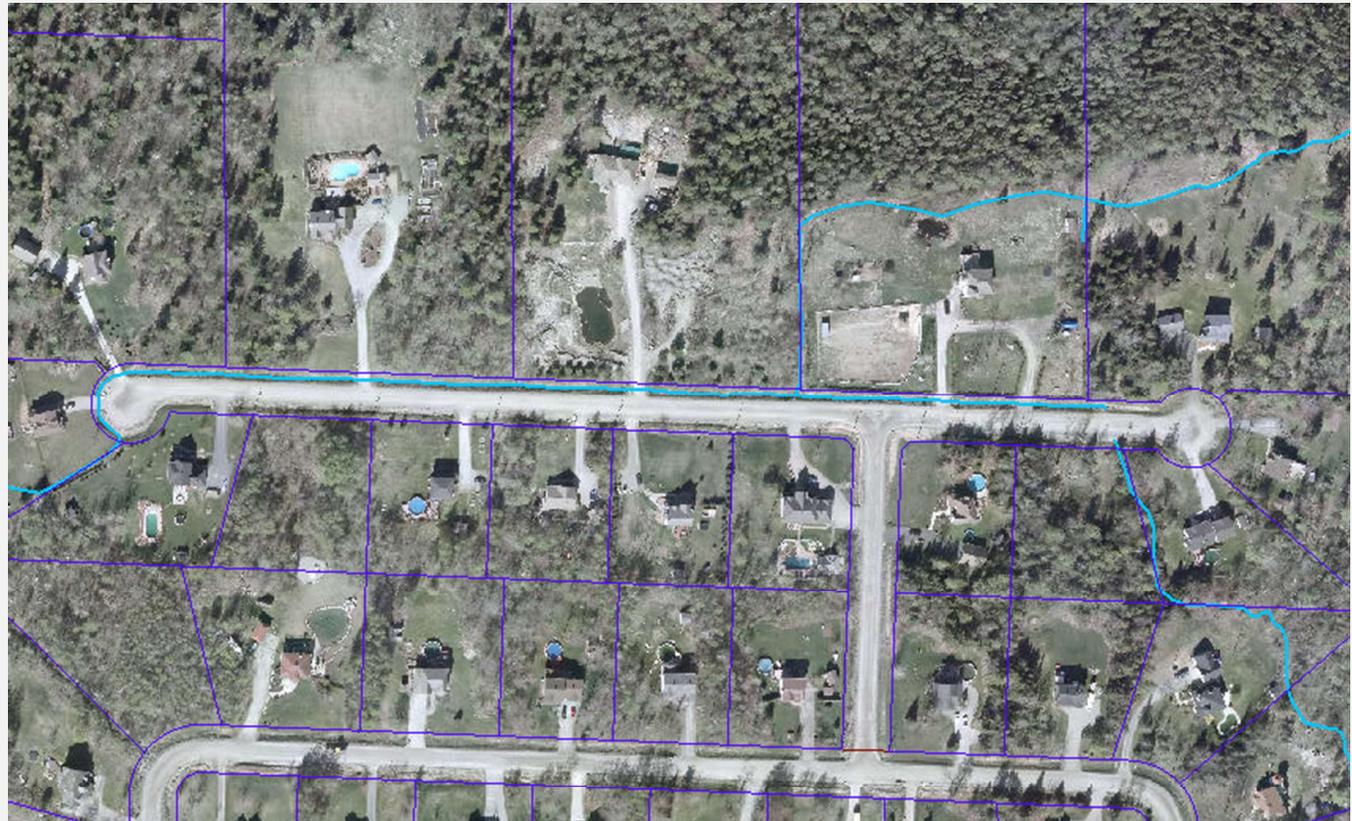
### 2007 : Déplacement du cours d'eau

- Installation d'un ponceau transversal pour détourner le débit
- Diverses plaintes et problématiques d'inondation :
  - certaines propriétés plus basses que le cours d'eau/fossé
  - Restrictions causées par des ponceaux d'entrée charretière (pour des récurrences de pluie 10 ans et 25 ans)

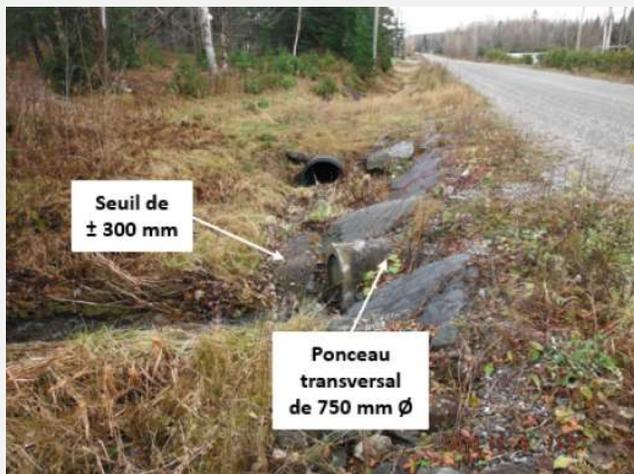
Étape 1 : Modification de l'entrée du ponceau avec une extrémité biseauté et le rehaussement du fossé

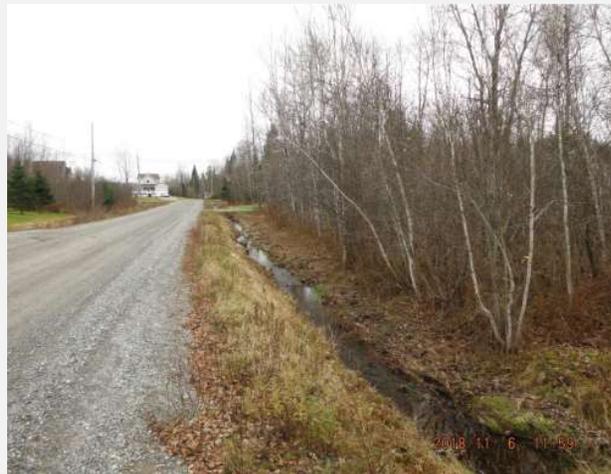
Étape 2 : Reprofilage du cours d'eau et nettoyage du fossé

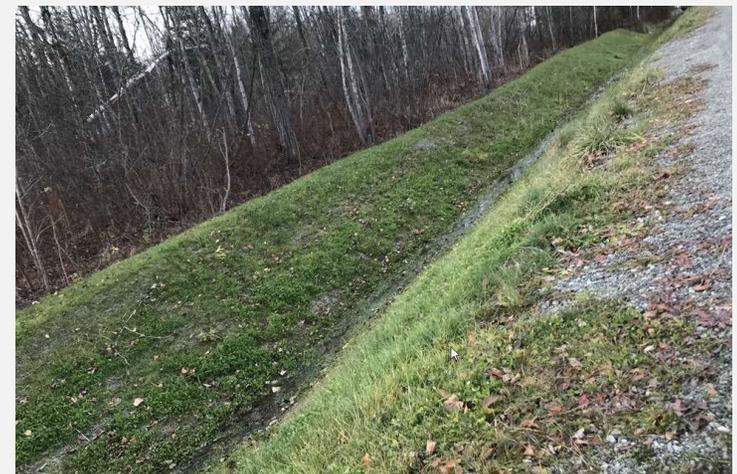
Étape 3 : Ajout d'une digue

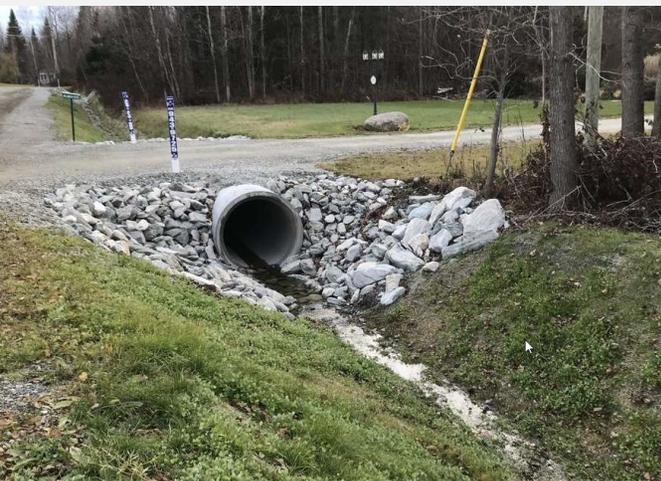
Étape 4 : Remplacement de 2 ponceaux d'entrée charretière

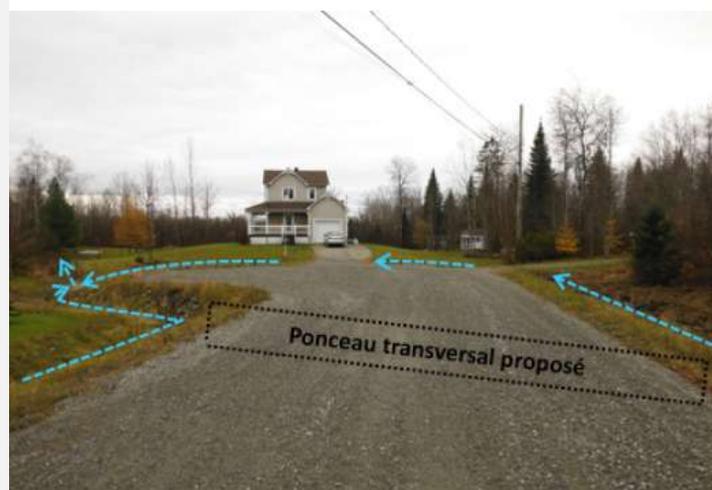
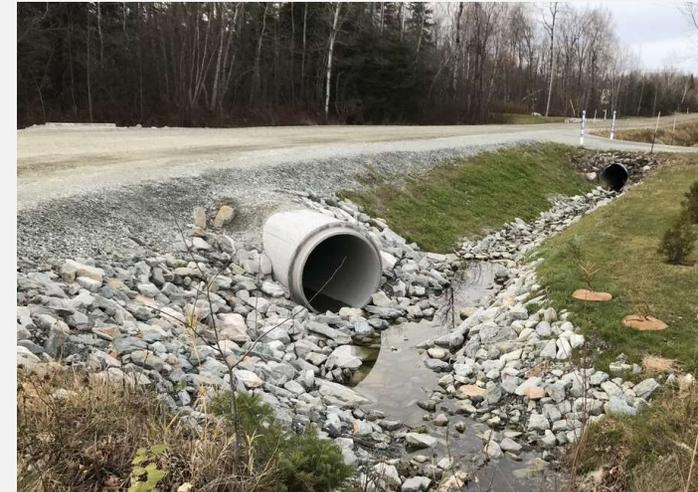
Étape 5 : Ajout d'un ponceau transversal dans la partie aval

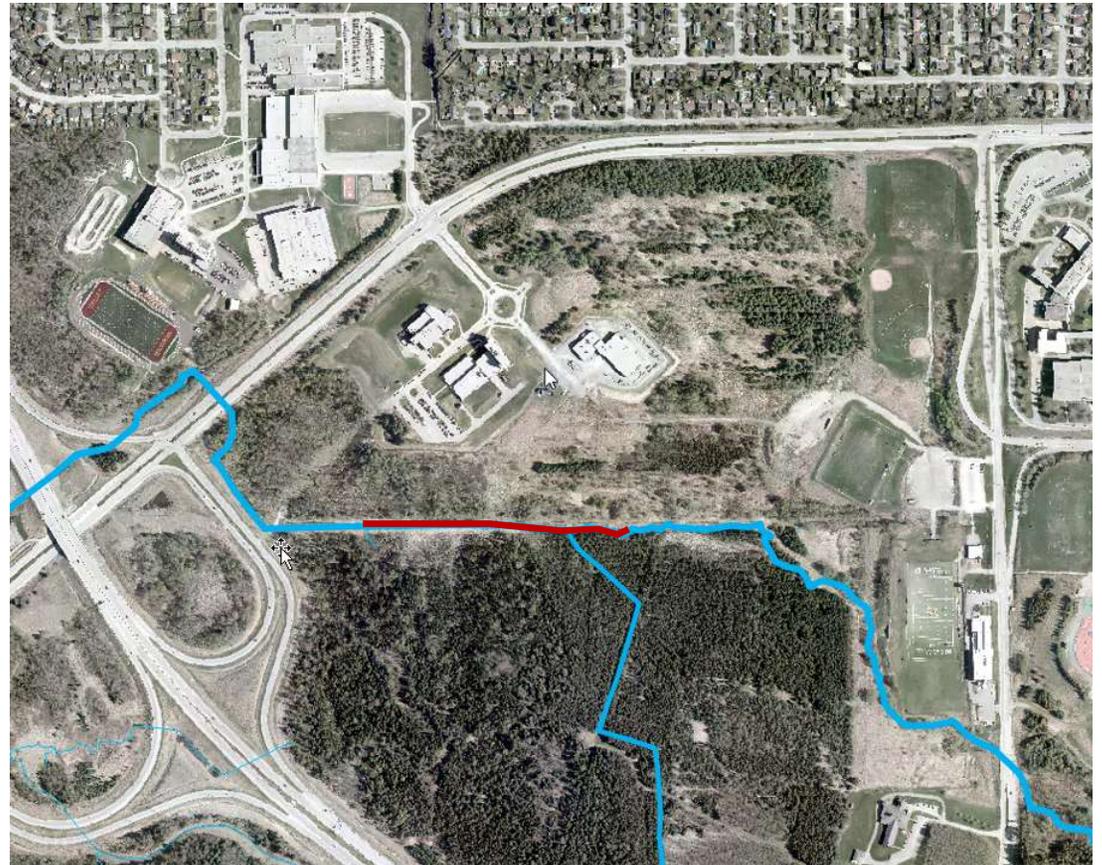
### Solution proposée :

- Recreuser 220 mètres du cours d'eau
- Configuration du lit avec chenaux à deux niveaux puisque le reméandrage est impossible en raison des contraintes terrain

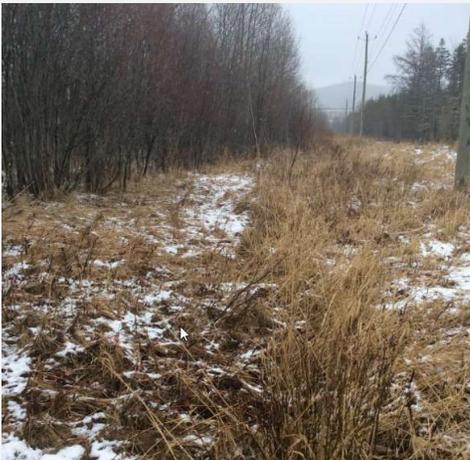
État du cours d'eau  
avant les travaux

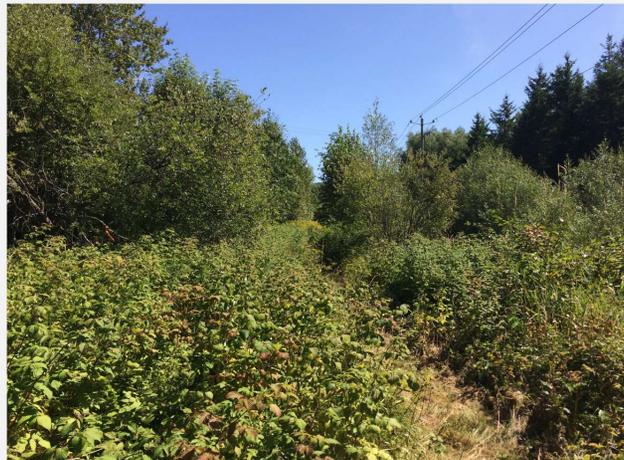
Étape 1 : Coupe de la végétation

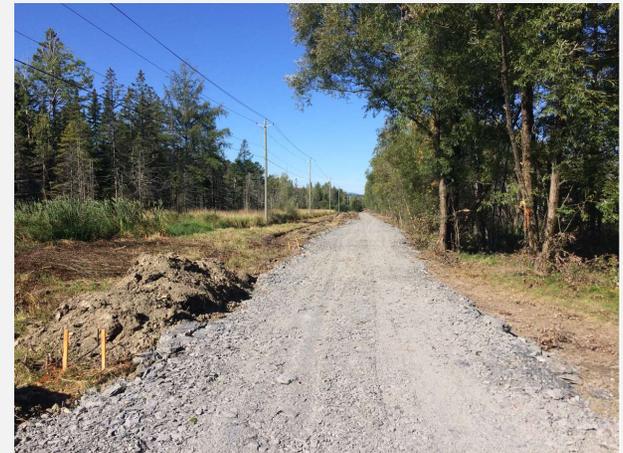
Étape 2 : Aménagement d'un  
chemin d'accès

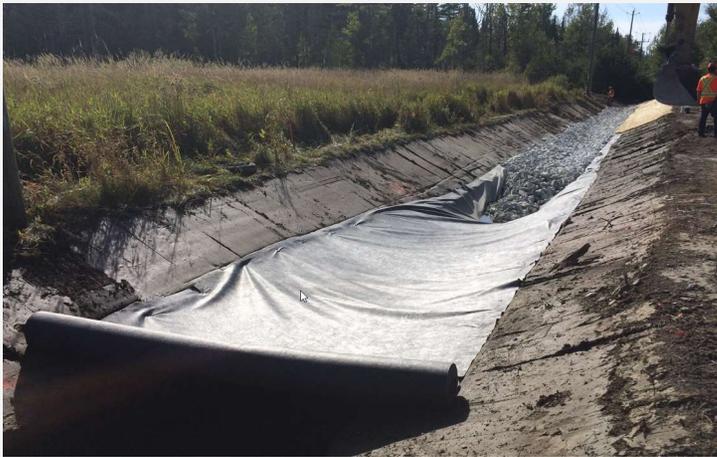
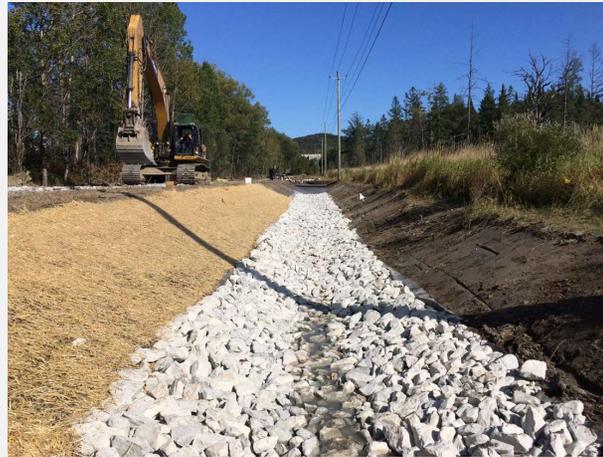
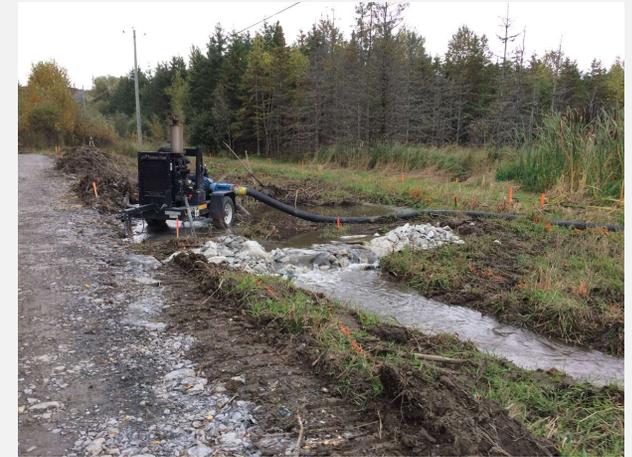
Étape 3 : Creusage du cours d'eau et enrochement

Rejet de la station de traitement  
d'eau potable

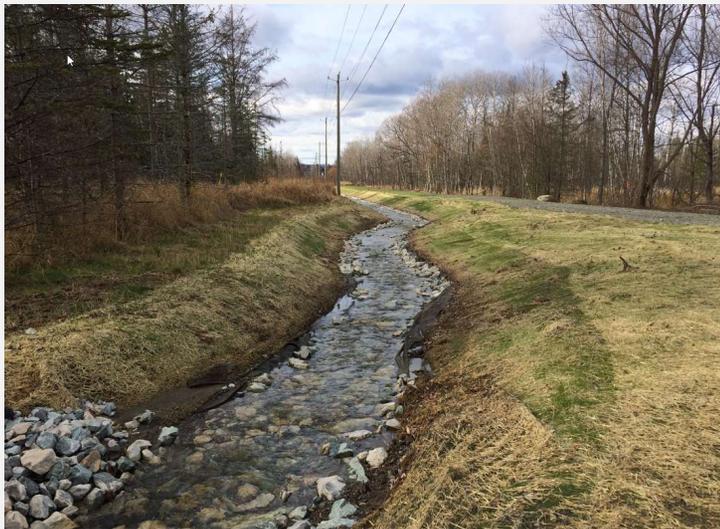
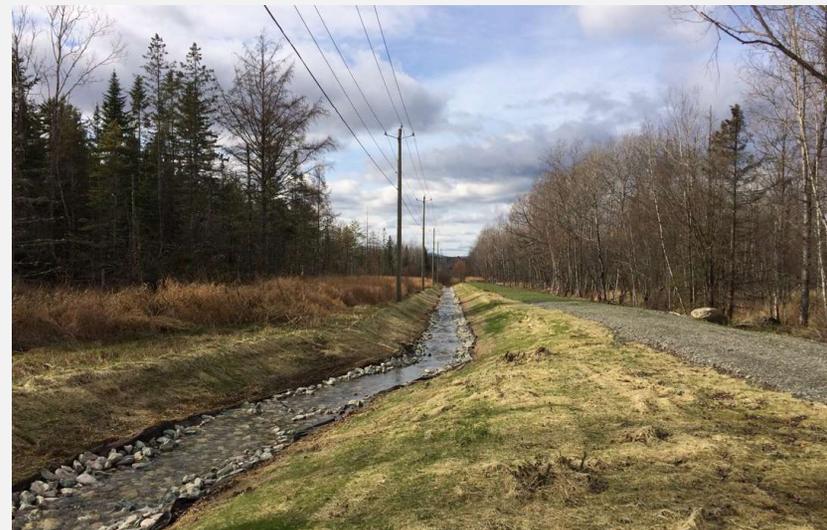
Travaux finaux avec ensemencement et plantation d'arbustes

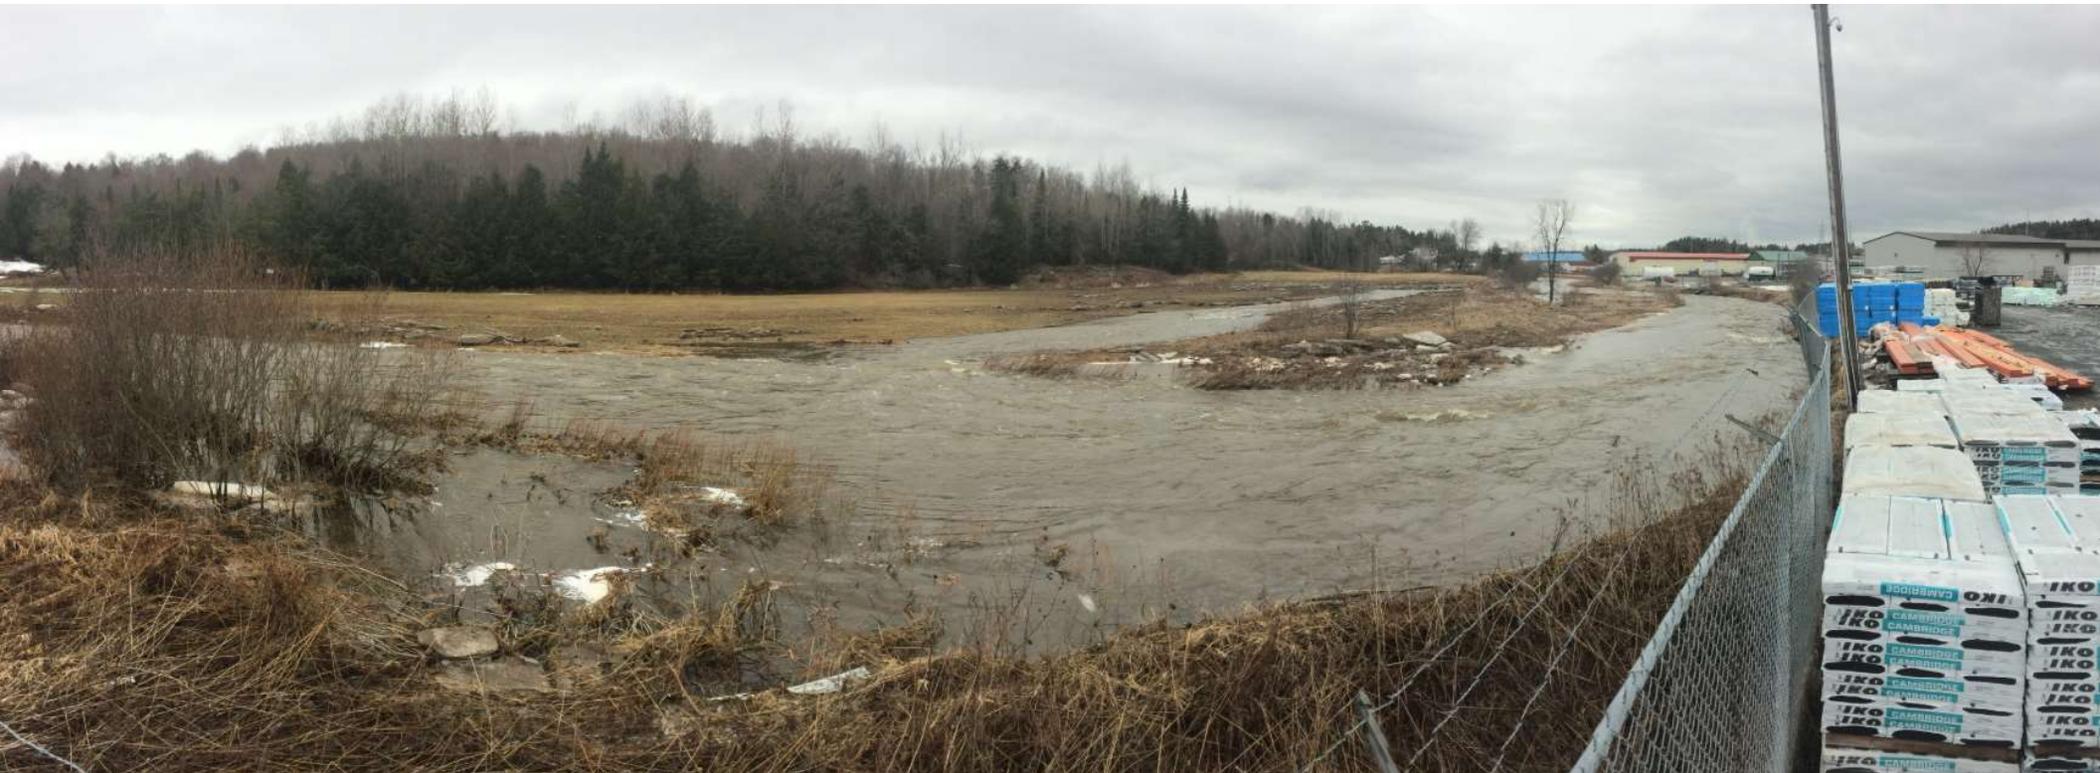
### Ruisseau Kee :

- Problématiques en période de fonte et de crue

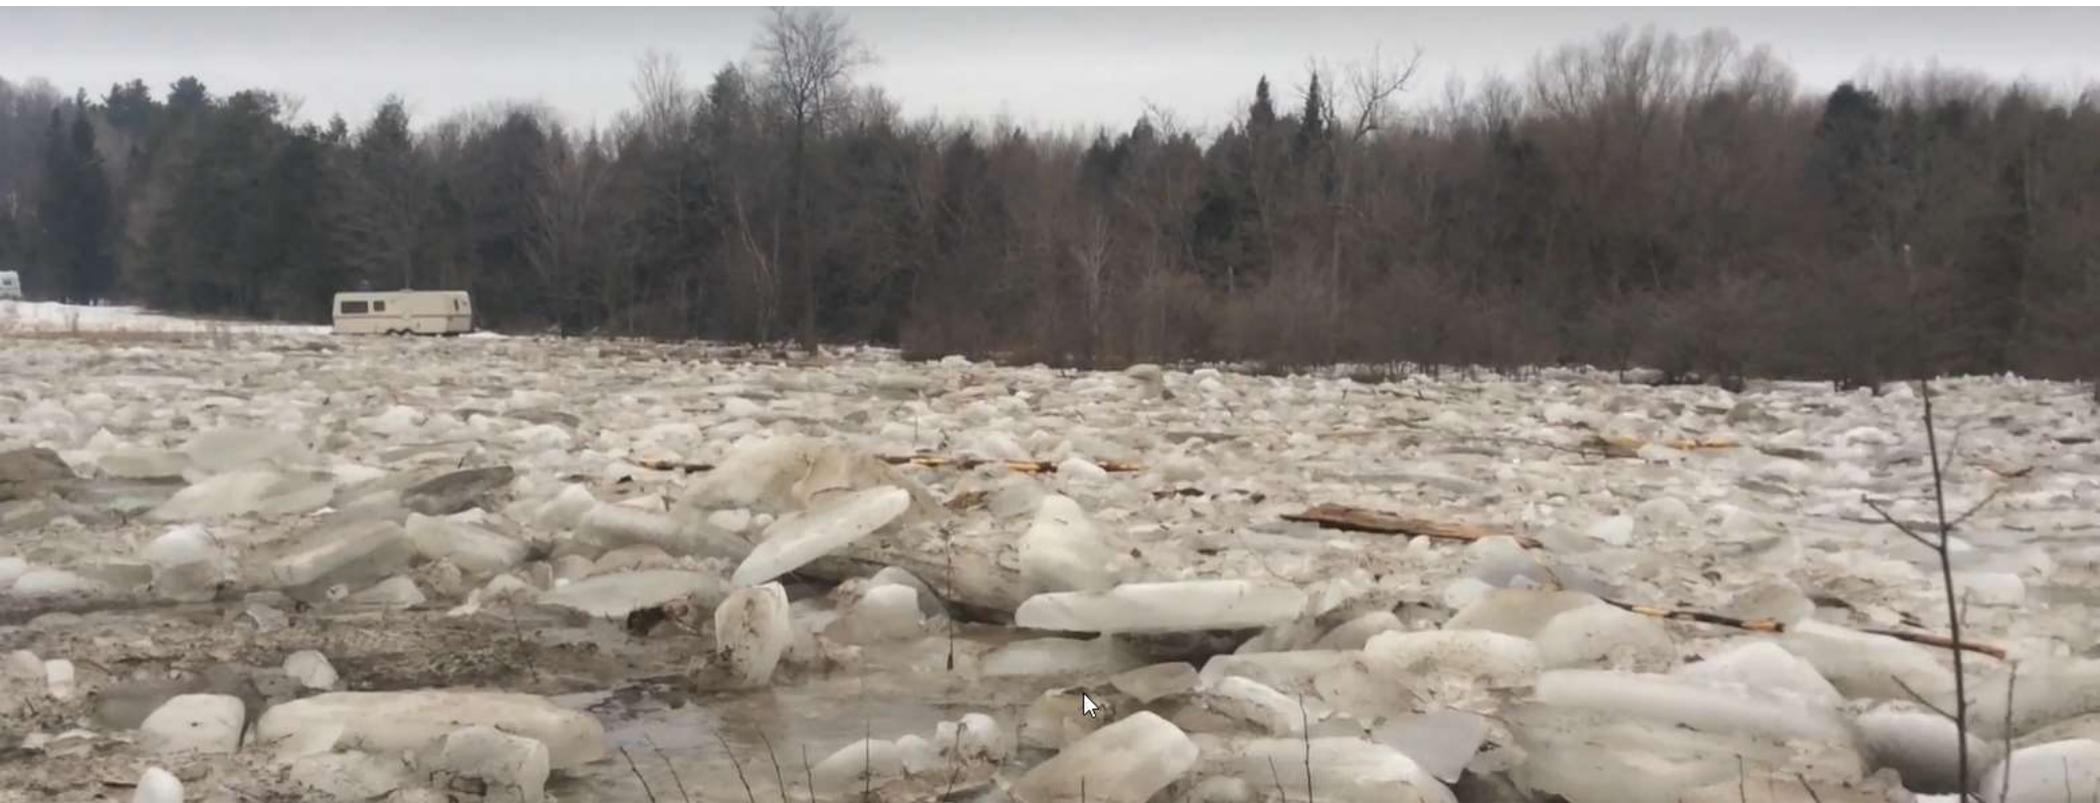
- Morphologie du ruisseau et la présence d'une chute en aval cause l'accumulation de glace (Zone inondable par embâcle de glace)

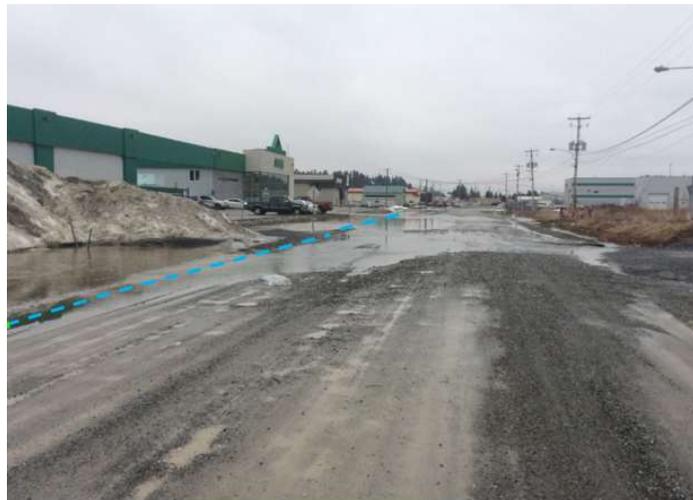
Tracé du ruisseau le long de la rue

- Tracé utilise le fossé de voie publique
- Capacité du fossé et le dimensionnement des ponceaux insuffisants
- En période de crue, niveaux d'eau du ruisseau Kee ne permettent pas l'évacuation de l'eau du ruisseau Giroux : refoulement d'eau

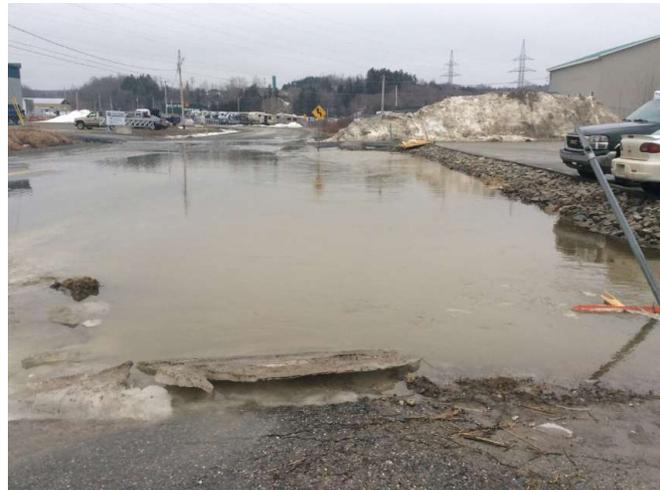
Inondation de la rue

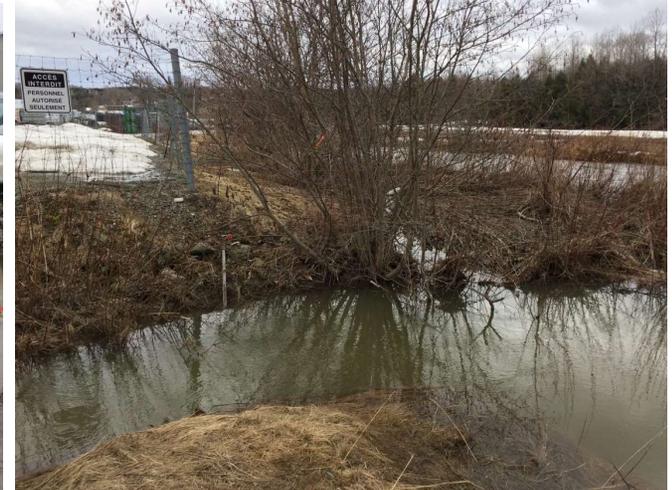
Embouchure du ruisseau Giroux

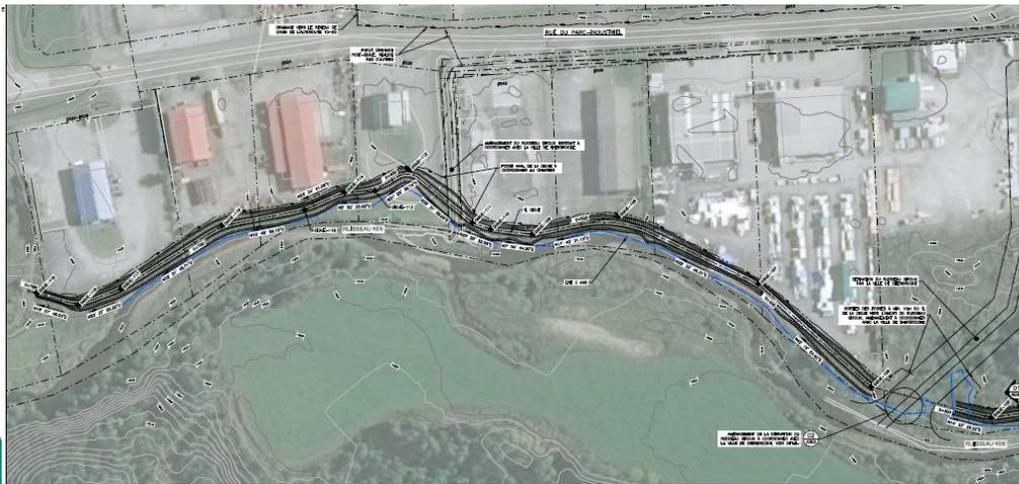
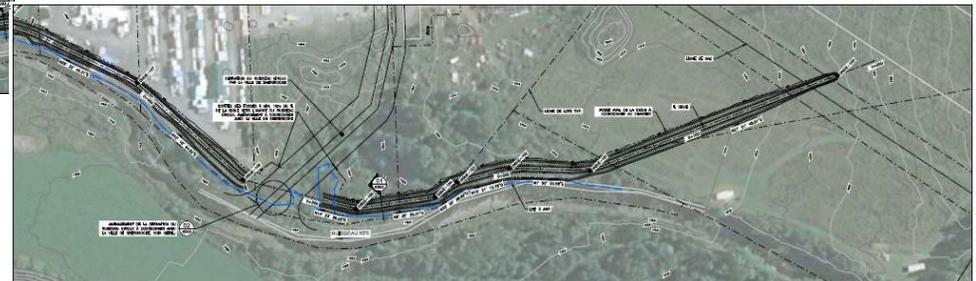
### Solutions Ruisseau Kee :

- Digue de 800 m linéaire d'une largeur de 7,5 m en rive
- Fossé en bas de talus pour évaluer les eaux pluviales des terrains
- Stabilisation de la rive

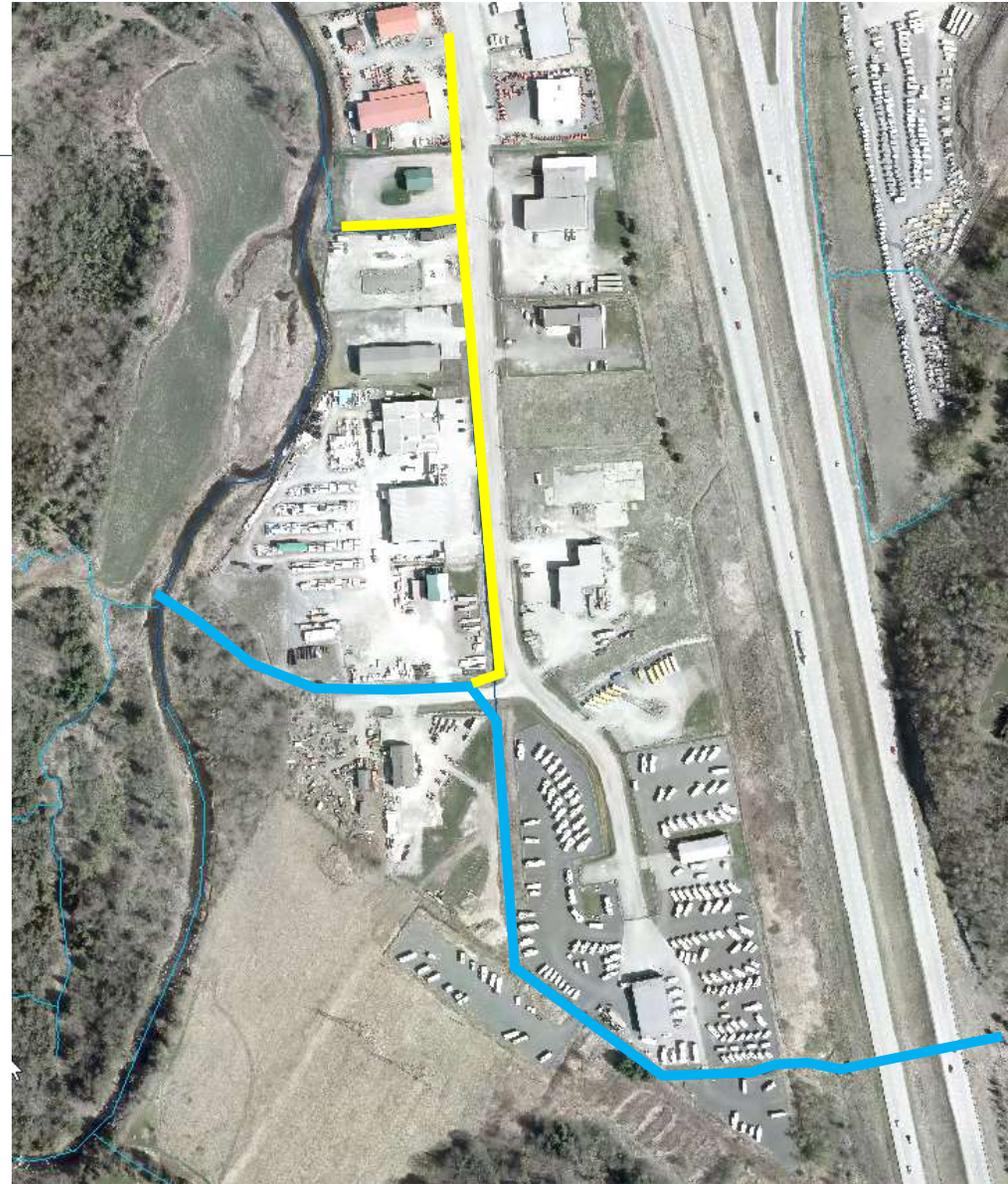
Solutions Ruisseau Giroux :

- Déplacement du cours d'eau
- Digue de part et d'autre
- Reconfiguration de la gestion des fossés
- Stabilisation de la rive

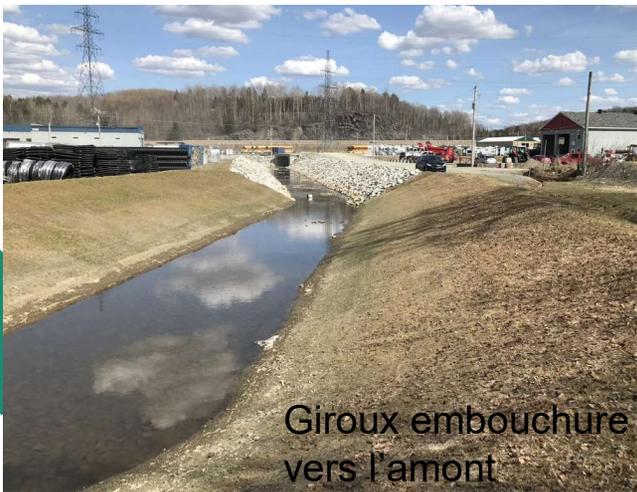
Giroux embouchure vers l'amont

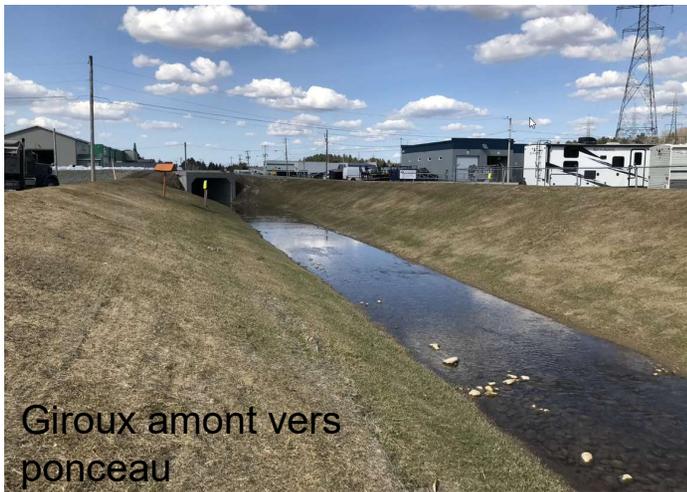
Giroux amont vers ponceau
