État et perspectives de restauration des traverses de cours d'eau en forêt publique

PRÉSENTATION COLLOQUE ANNUEL 2024 DE
L'AGRCQ

ANTOINE PLOURDE-ROULEAU, DIRECTEUR GÉNÉRAL
VÉRONIQUE FUROIS, CHARGÉE DE PROJETS

AVRIL 2024

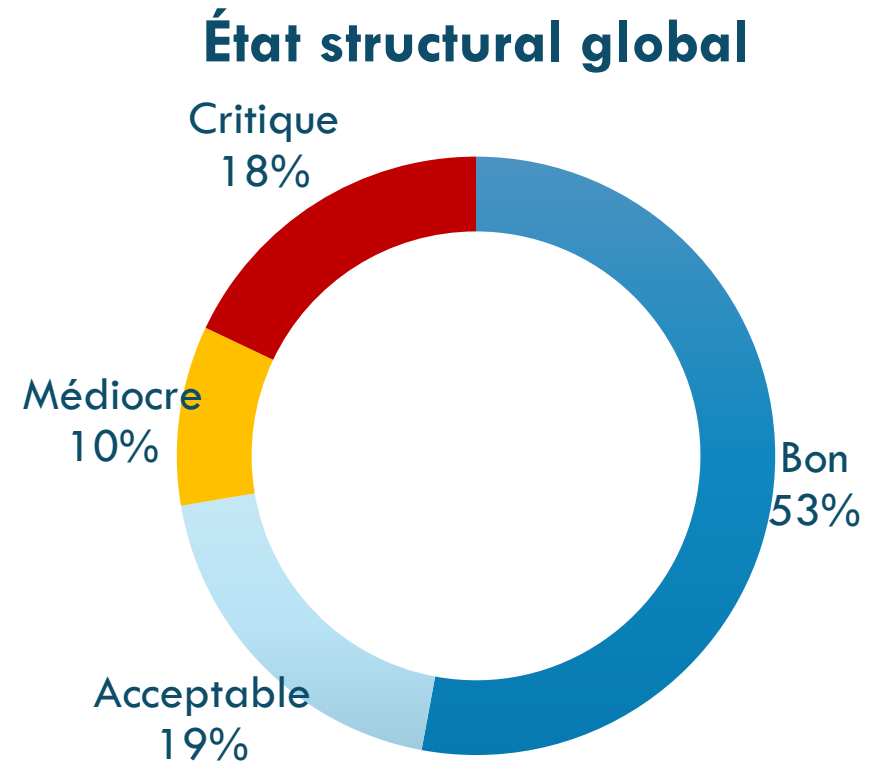
État structural des 206 traverses caractérisées

- Ponceaux (168)
 - 54 % en bon état
 - Plus de variabilité, mais 24 % dans un état médiocre-critique
- Ponts (32)
 - 44 % en bon état
 - 41 % dans un état critique
- Arches (6)
 - Faible échantillon, mais assure globalement leurs fonctions

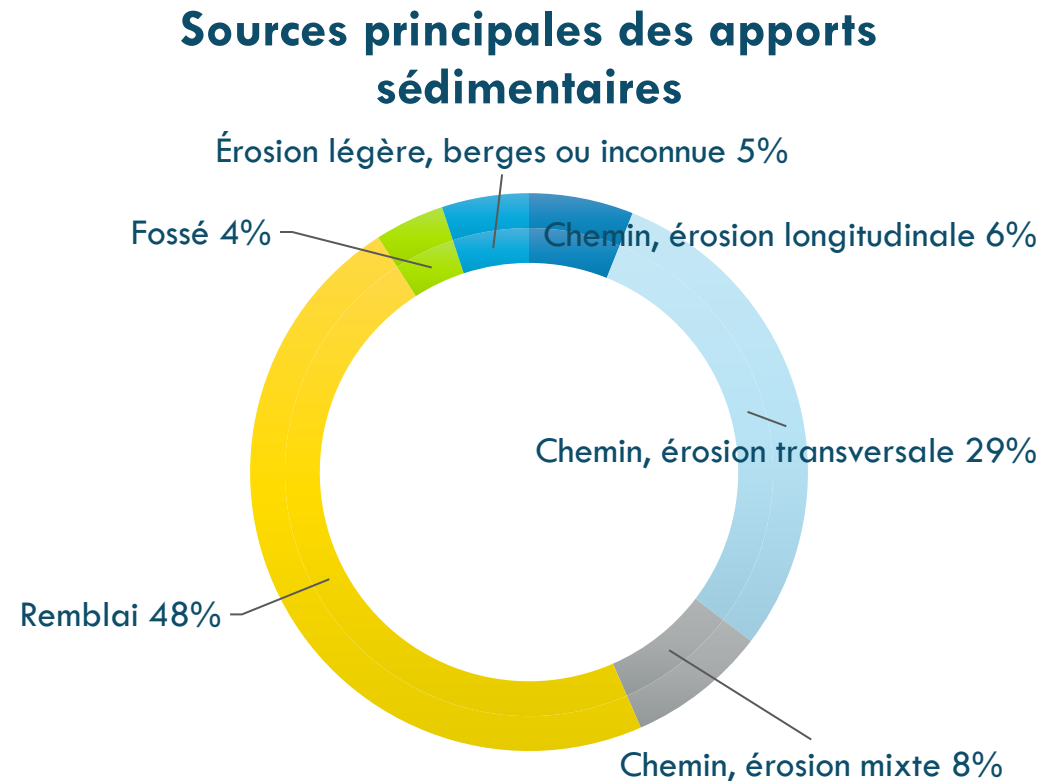
Problématiques fréquentes : érosion/apports sédimentaires (46 % des traverses)

- Absence de fossés de drainage ou érosion de la surface de roulement
- Ruissellement de la surface de roulement s'écoule directement sur le talus du remblai du chemin/absence de digues (bourrelets) qui permettraient d'empêcher le ruissellement de rejoindre le cours d'eau.
- Connectivité des fossés au cours d'eau au niveau de la traverse

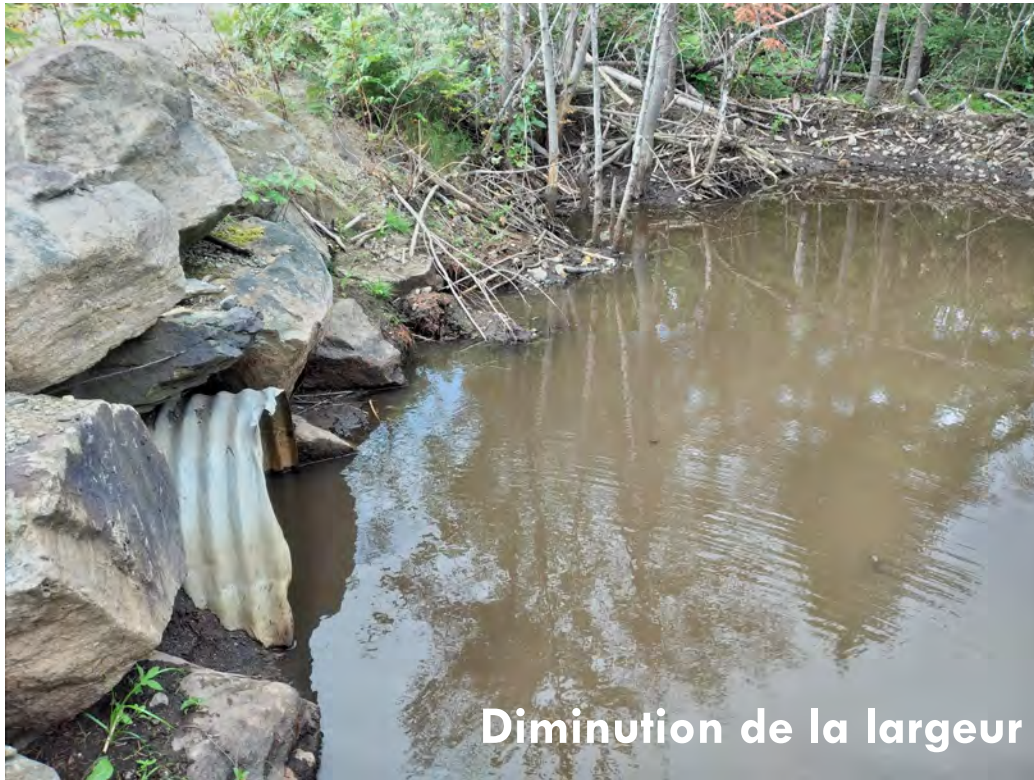
Problématiques fréquentes : modification de la géométrie du chenal (54 %)

98 % de ces traverses sont des **ponceaux**

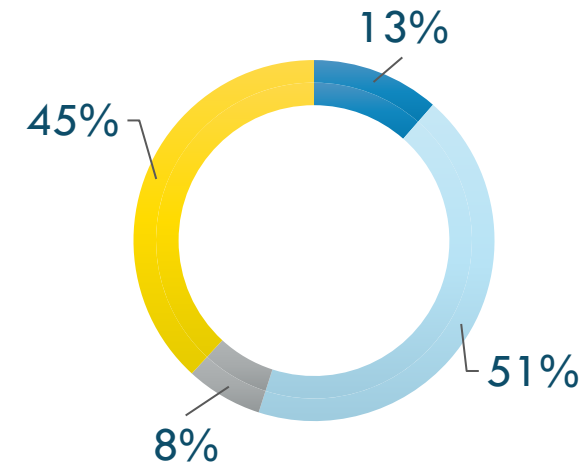
Modifications aux cours d'eau

- Augmentation vitesse courant
- Création fosse aval structure
- Diminution largeur cours d'eau
- Diminution profondeur d'eau

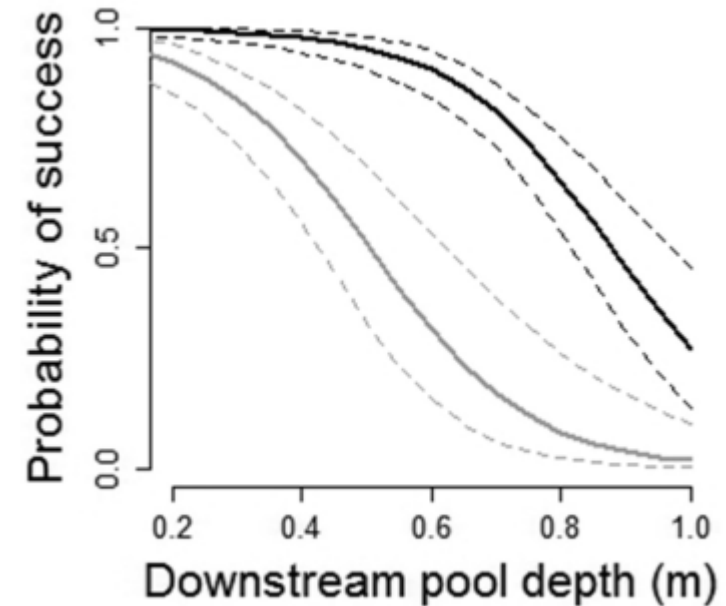
Modification du chenal = impact sur la probabilité de passage

- Création d'une fosse à l'aval
ET/OU
- Augmentation de la vitesse d'écoulement dû au sous-dimensionnement des ponceaux (64%)
=
- Diminution de la probabilité de passage (Goerig et al., 2016; Fitch, 1995)

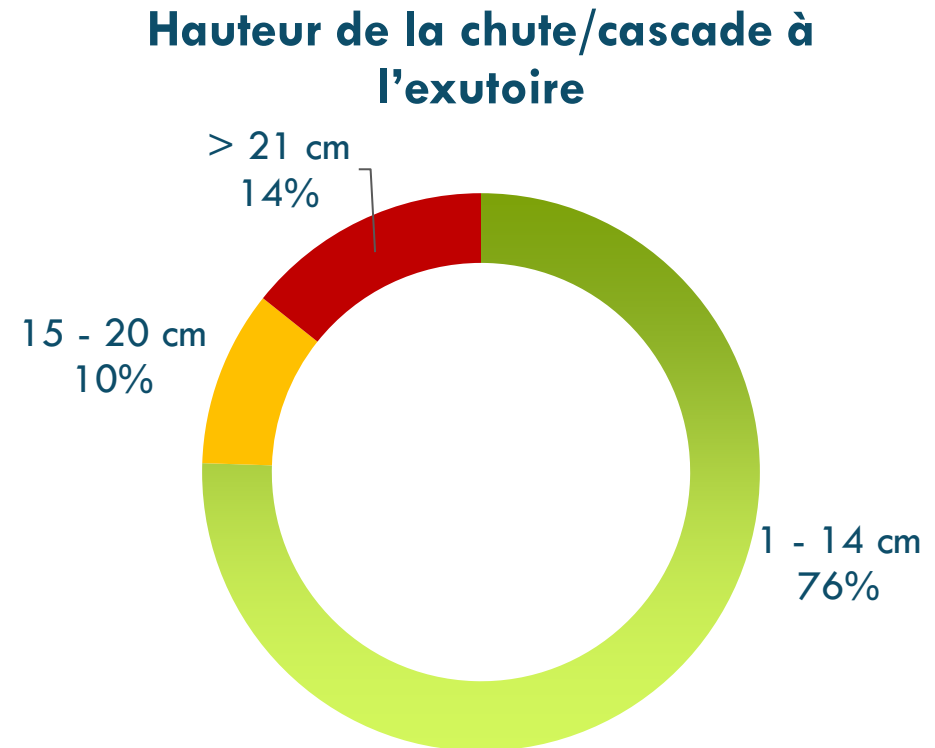
Obstructions au passage du poisson

- 35 % des traverses représentaient une entrave sérieuse à la libre circulation/accès à de l'habitat
 - 66 % dans des cours d'eau permanents.
- La hauteur de la chute/cascade à l'exutoire justifiait l'identification à titre d'entrave dans 24 % des cas (Burford et coll., 2009)

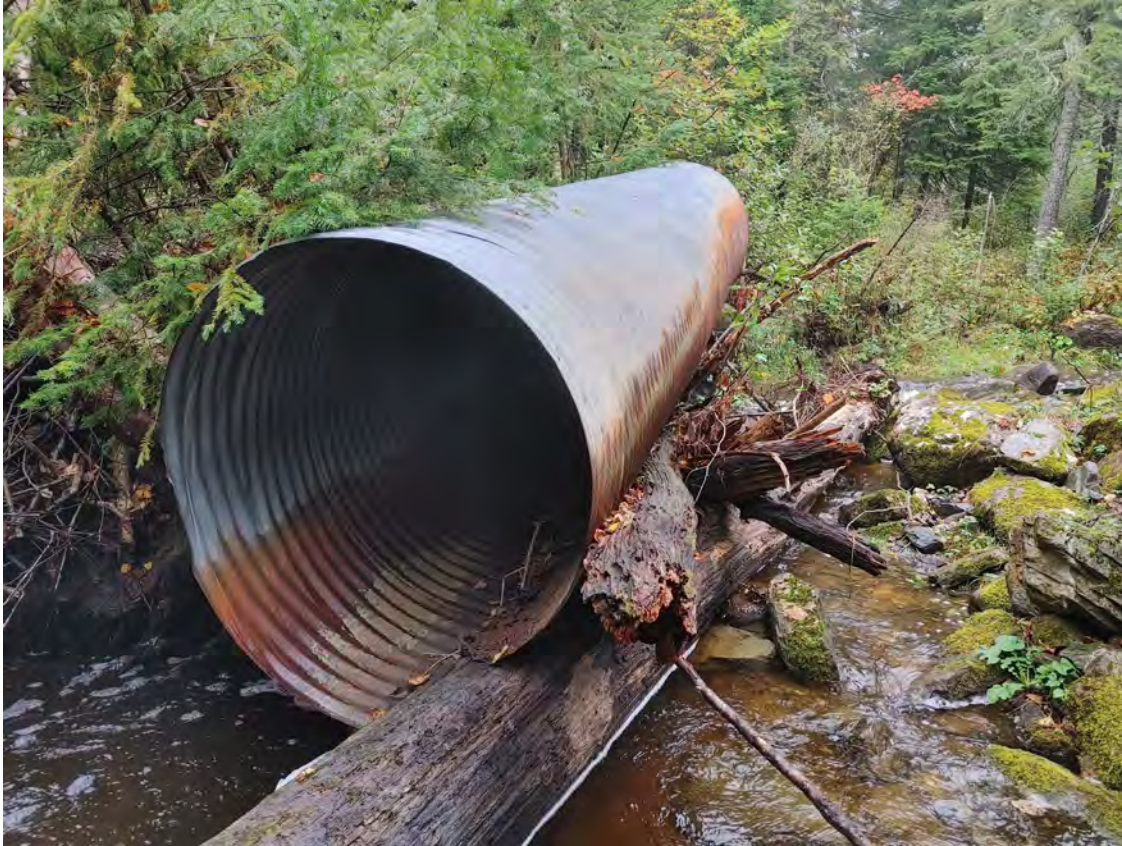
Problématiques fréquentes : entretien déficient (43 % des traverses)
